Nombre del Organismo Contratante	PLAYAS FERROVIARIAS DE BUENOS AIRES S.A.
CUIT:	30-71487054-4

PLIEGO DE BASES Y CONDICIONES PARTICULARES

El presente llamado tiene por objeto la contratación de un Operador In Situ (OIS) habilitado por APRA para la confección de un plan de extracción para recambio del sistema de almacenamiento subterráneo de hidrocarburos (SASH) de acuerdo con la Res. N° 326/APRA/2013 y sus anexos. El inmueble se encuentra ubicado en la Av. Juan B. Justo 1502 del barrio de Palermo, Ciudad Autónoma de Buenos Aires (en adelante, la "Adquisición" y/o la "Contratación").

Planta: EE.SS. DE FAZIO S.A.
Juan B. Justo 1502 – C.A.B.A.
Agosto 2022

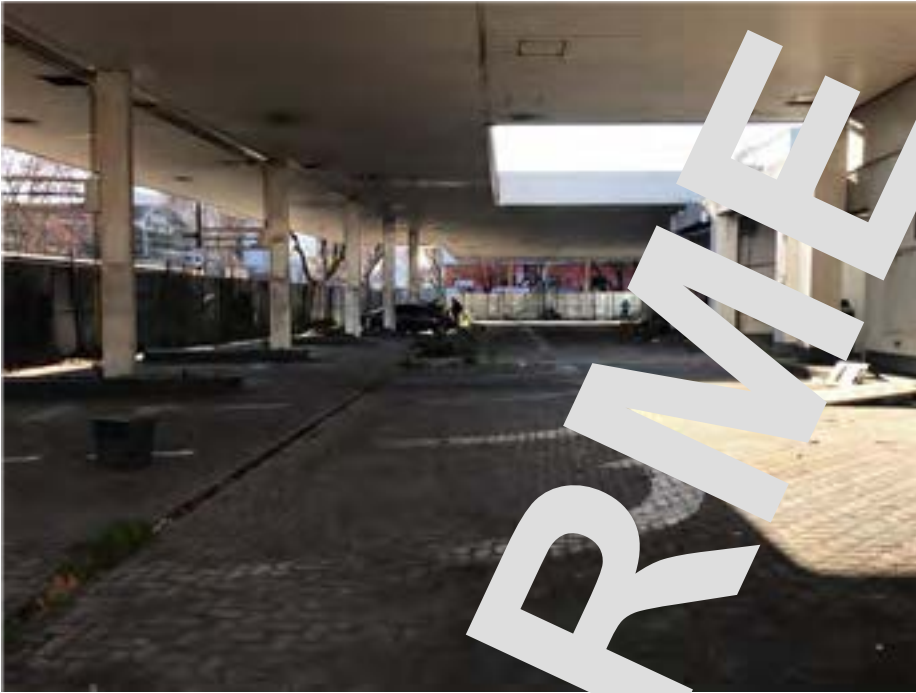
Nombre del adjunto	Tipo	Descripción	Nombre del archivo físico
IMG_3333.jpg	Foto Instalación	Surtidores retirados.	01857434.jpg

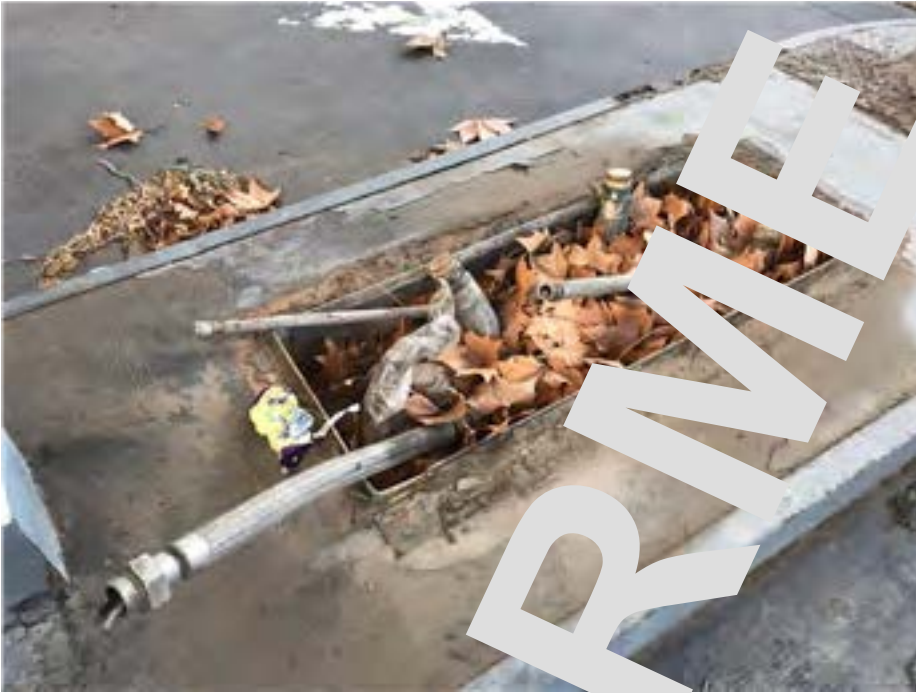
Nombre del adjunto	Tipo	Descripción	Nombre del archivo físico
IMG_3334.jpg	Foto Instalación	Surtidores retirados. Cables sin energía eléctrica.	01857435.jpg

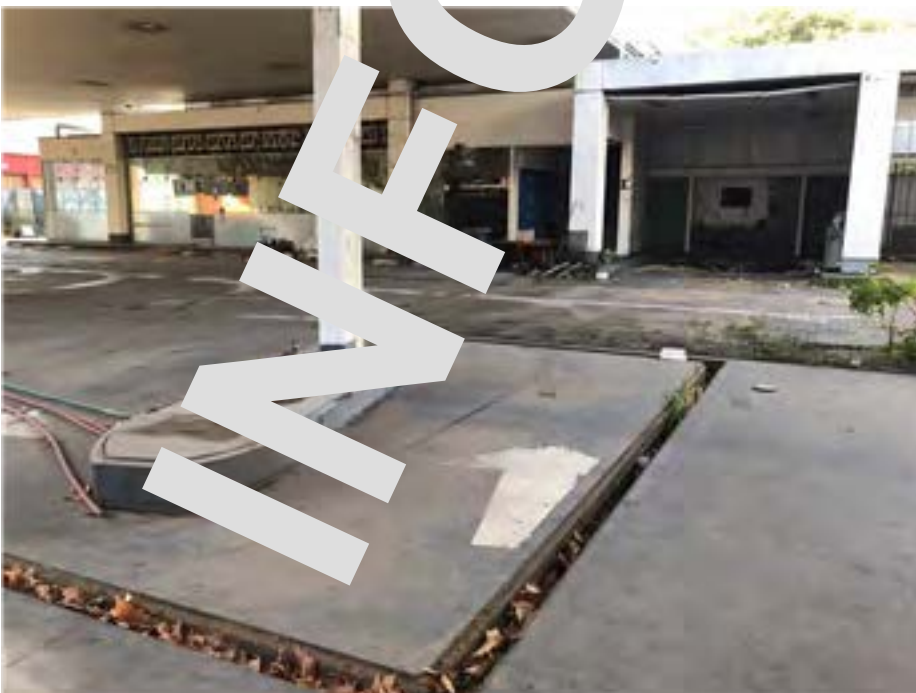
Nombre del adjunto	Tipo	Descripción	Nombre del archivo físico
IMG_3341.jpg	Foto Instalación	Surtidores retirados.	01857436.jpg

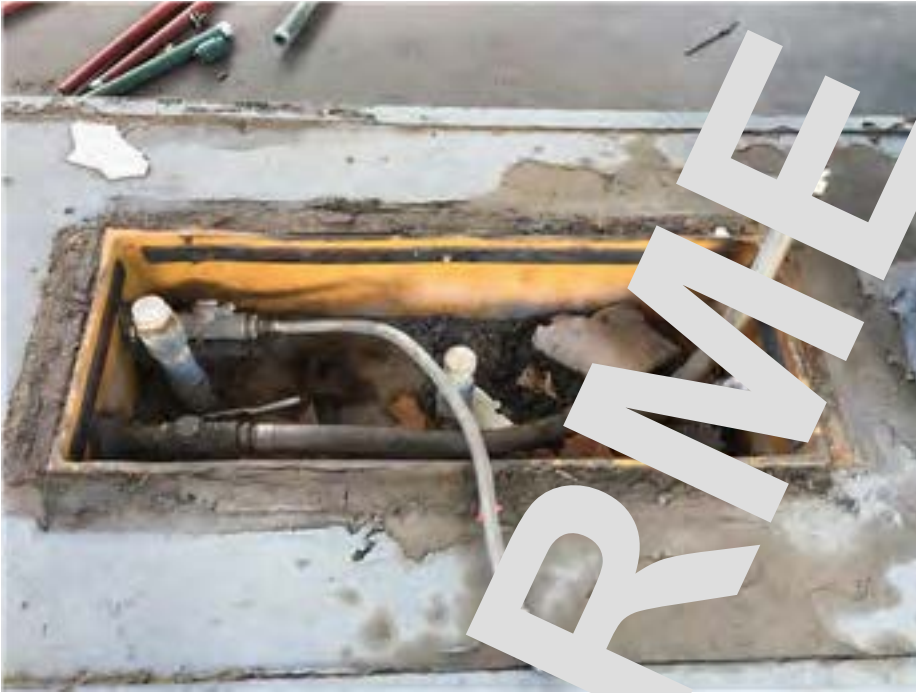
Nombre del adjunto	Tipo	Descripción	Nombre del archivo físico
IMG_3342.jpg	Foto Instalación	Surtidores retirados. Cables sin energía eléctrica.	01857437.jpg

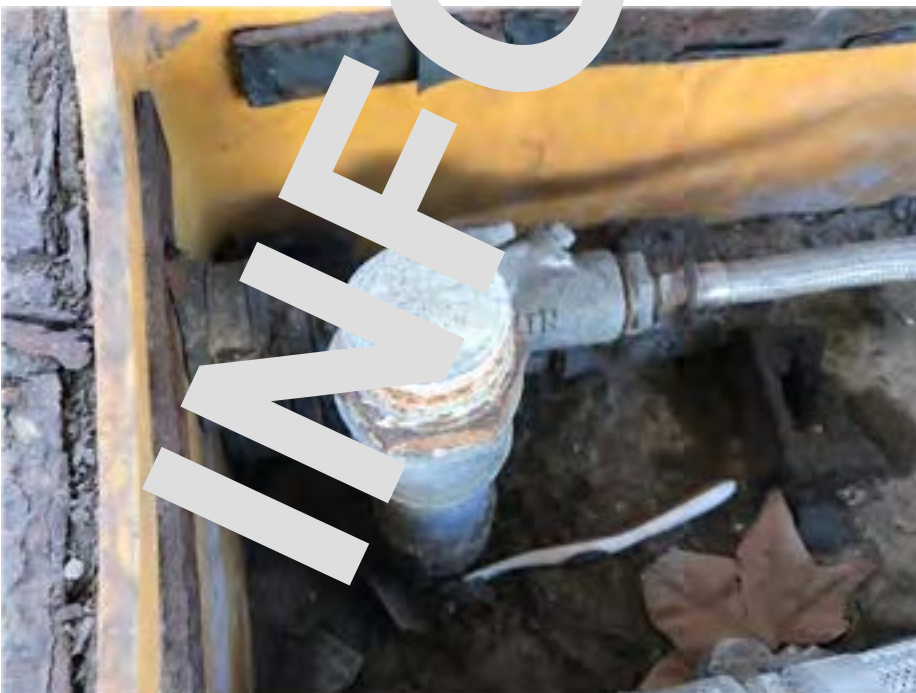
Nombre del adjunto	Tipo	Descripción	Nombre del archivo físico
IMG_3343.jpg	Foto Instalación	Surtidores retirados. Cañerías selladas con hormigón.	01857438.jpg

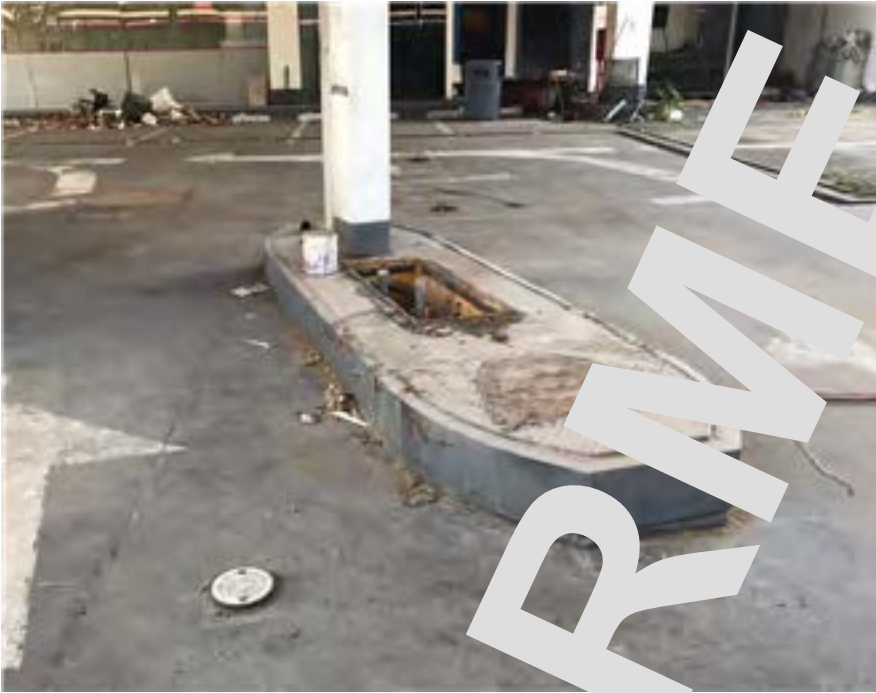
Nombre del adjunto	Tipo	Descripción	Nombre del archivo físico
IMG_3346.jpg	Foto Instalación	Surtidores retirados.	01857439.jpg

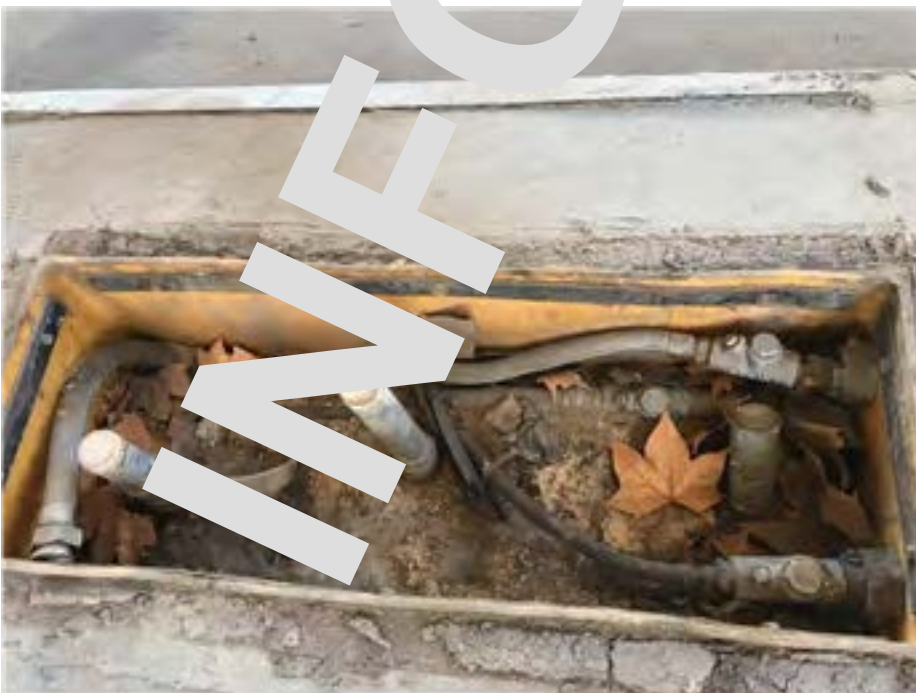
Nombre del adjunto	Tipo	Descripción	Nombre del archivo físico
IMG_3347.jpg	Foto Instalación	Surtidores retirados. Cables sin energía eléctrica.	01857440.jpg

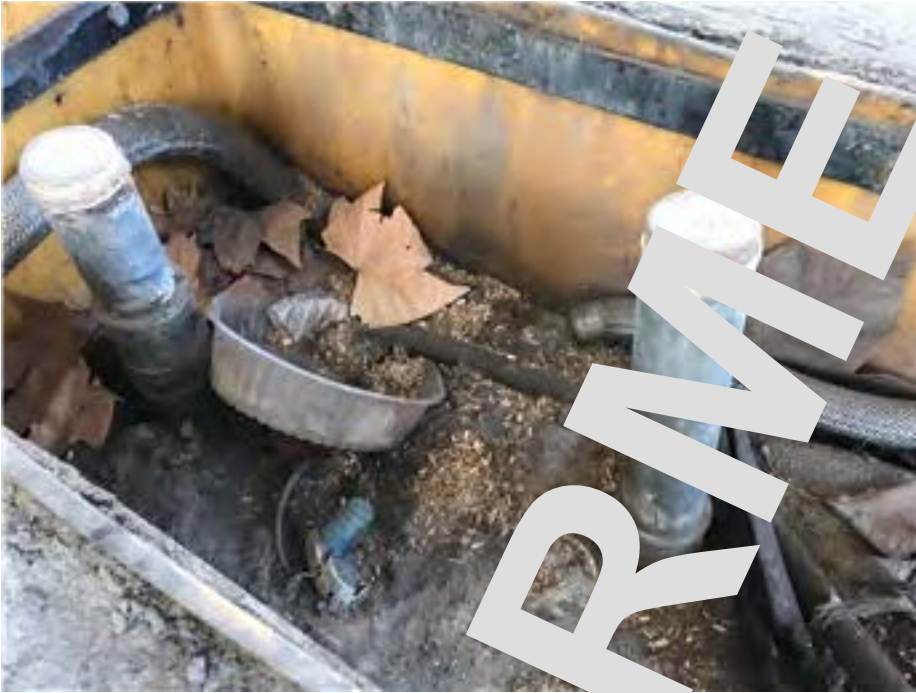
Se realizó la inspección de las instalaciones de superficie y emergentes vinculadas a los tanques subterráneos. Los surtidores fueron retirados, las bocas y cañerías fueron selladas con hormigón, las tapas precintadas. Los venteos de los tanques subterráneos se hallaron sin sombreretes y sus cañerías vinculadas a los tanques con remate a cielo abierto a 1,50 mts por encima del nivel del techo. Las bocas de los tanques se encontraron selladas con hormigón y los precintos de las tapas cerrados intactos. Se rompieron los sellos para realizar las pruebas de hermeticidad, los que se deben volver a sellar. Se hallaron tapas de chapa de los pasos de hombre faltantes, las canaletas de las rejillas tapadas, sucias, con hojas de árboles, papeles y demás desperdicios. Se hallaron faltantes las rejillas metálicas, de toda la playa de despacho y descarga remota. Se inspeccionó el estado de la cámara separadora, encontrándose con nivel de agua limpia, con algas. Se probó el buen funcionamiento de la misma. Actualmente, el predio no posee electricidad, ni agua potable en las islas y playa. No se encontraron extintores en los sectores de playa, ni cercanos a los tanques, ni en las islas, ni cercanos al ex lubricentro y al ex depósito de lubricantes.

Nombre del adjunto	Tipo	Descripción	Nombre del archivo físico
IMG_3349.jpg	Foto Instalación	Surtidores retirados. Cañerías selladas con hormigón.	01857441.jpg

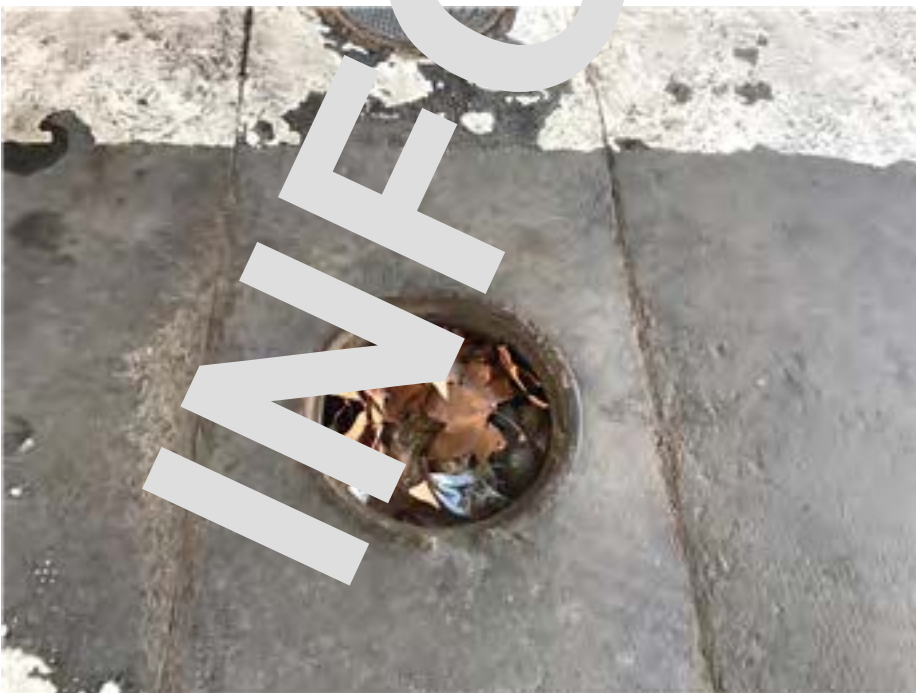
Nombre del adjunto	Tipo	Descripción	Nombre del archivo físico
IMG_3351.jpg	Foto Instalación	Tapa metálica faltante. Tk9	01857444.jpg

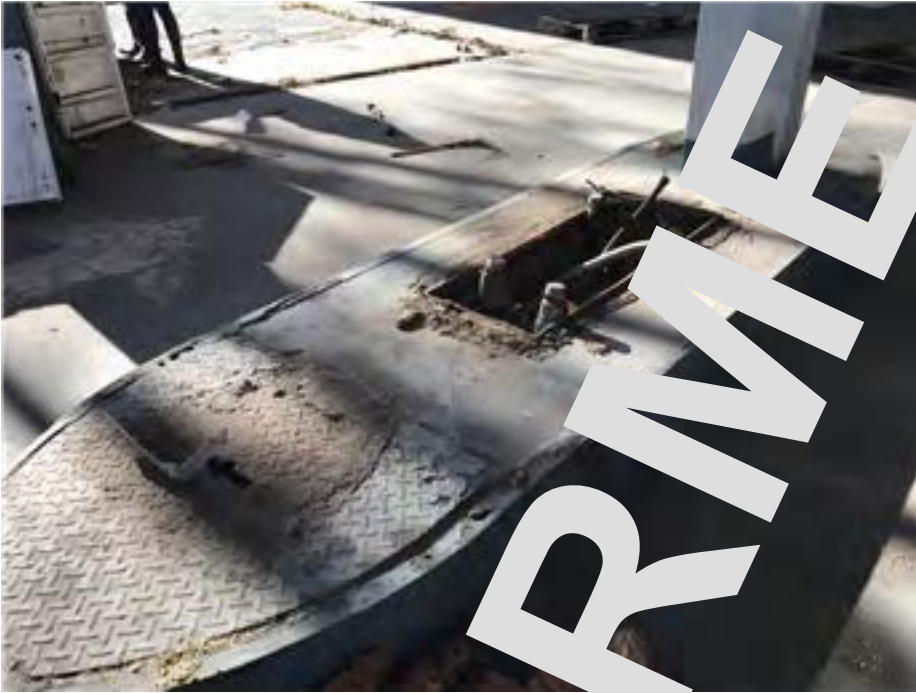
Nombre del adjunto	Tipo	Descripción	Nombre del archivo físico
IMG_3352.jpg	Foto Instalación	Surtidores retirados. Cables sin energía eléctrica.	01857445.jpg

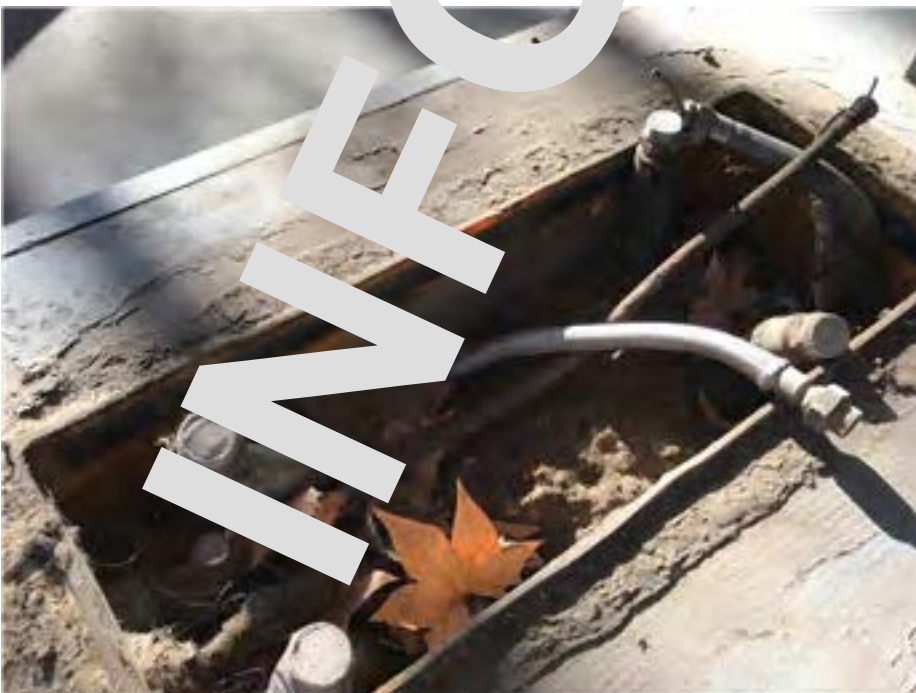
Nombre del adjunto	Tipo	Descripción	Nombre del archivo físico
IMG_3353.jpg	Foto Instalación	Surtidores retirados. Cañerías selladas con hormigón.	01857446.jpg

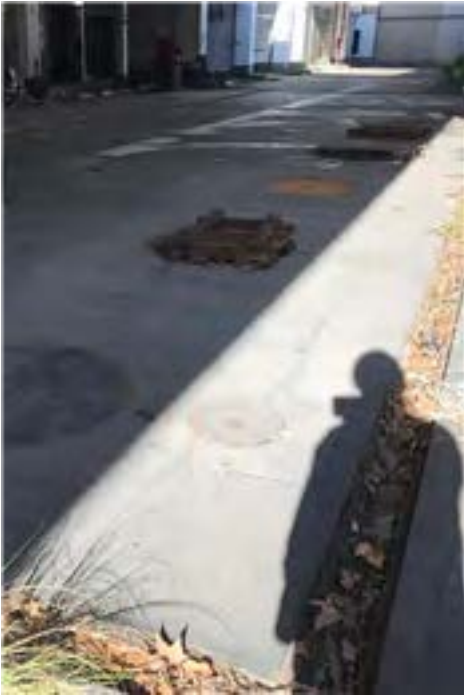
Nombre del adjunto	Tipo	Descripción	Nombre del archivo físico
IMG_3360.jpg	Foto Instalación	Tapas metálicas paso de hombre faltantes Tk3, Tk5 y Tk6	01857447.jpg

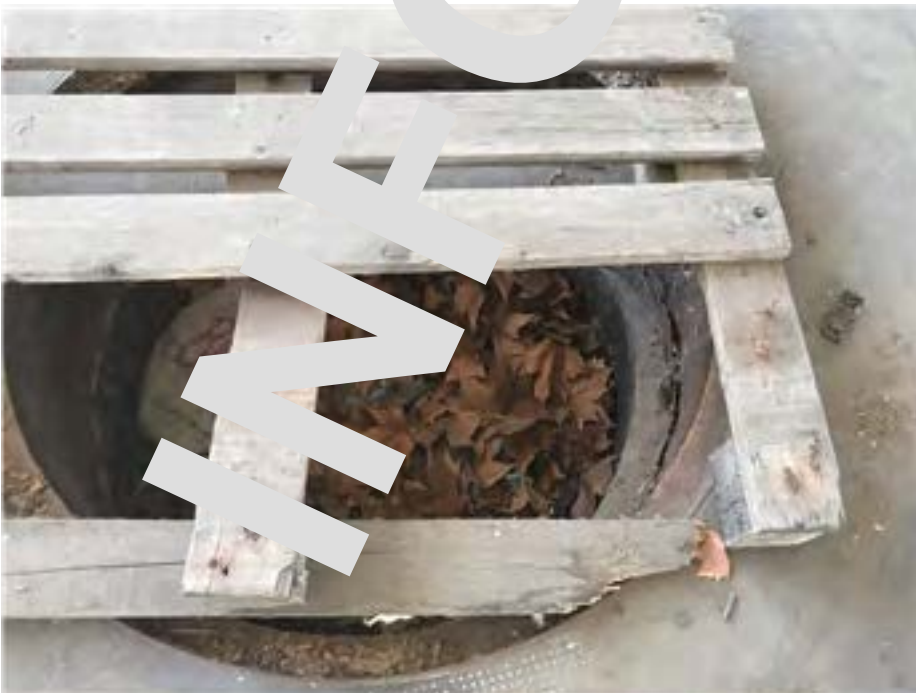
Nombre del adjunto	Tipo	Descripción	Nombre del archivo físico
IMG_3357.jpg	Foto Instalación	Tapas metálicas paso de hombre faltantes	01857448.jpg

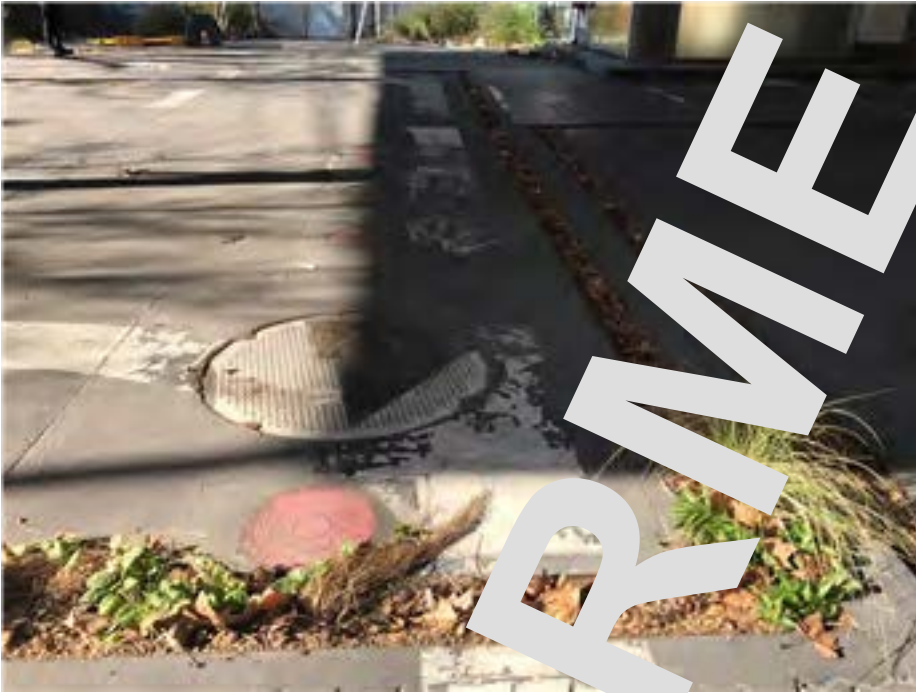
Nombre del adjunto	Tipo	Descripción	Nombre del archivo físico
IMG_3359.jpg	Foto Instalación	Rejillas metálicas faltantes. Canaletas de la rejilla perimetral tapadas de hojas de árboles y basura.	01857749.jpg

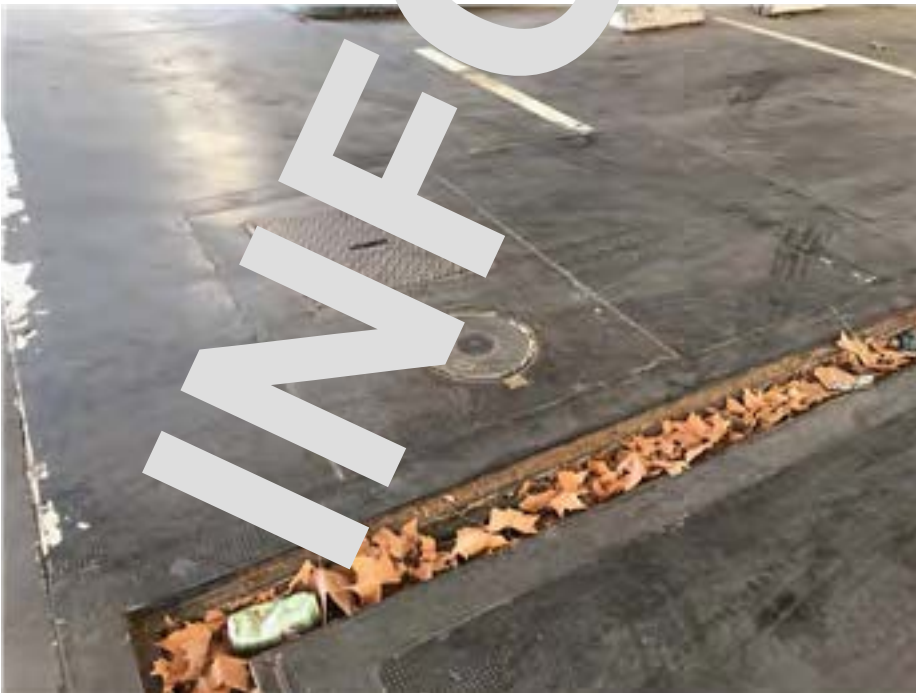
Nombre del adjunto	Tipo	Descripción	Nombre del archivo físico
IMG_3364.jpg	Foto Instalación	Rejillas metálicas faltantes. Canaletas de la rejilla perimetral tapadas de hojas de árboles y basura.	01857753.jpg

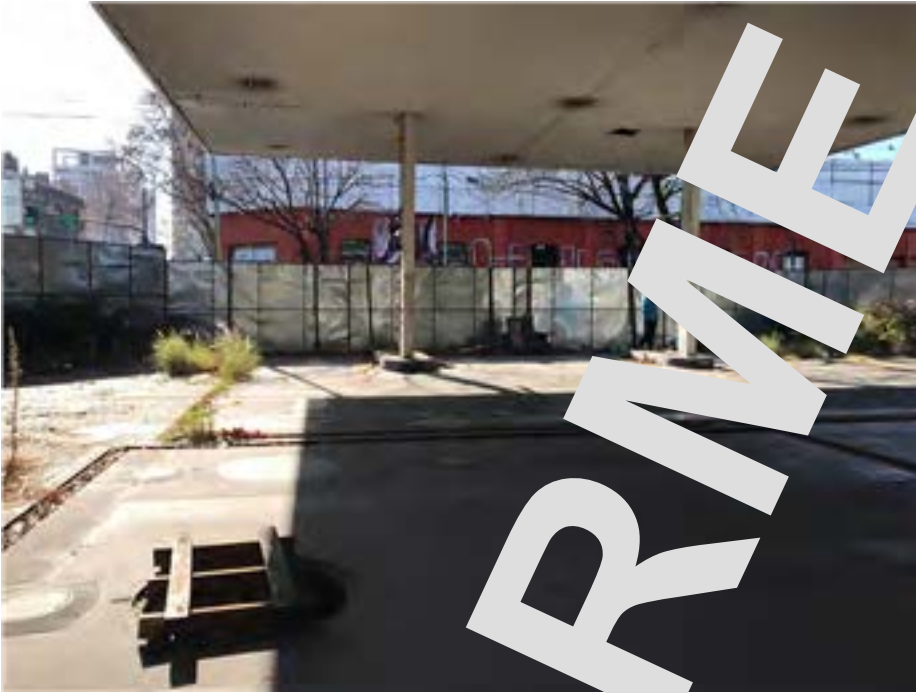
Nombre del adjunto	Tipo	Descripción	Nombre del archivo físico
IMG_3383.jpg	Foto Instalación	Vista Tk1, Tk2 y Tk3. islas sin surtidor. Rejillas metálicas faltantes.	01857763.jpg

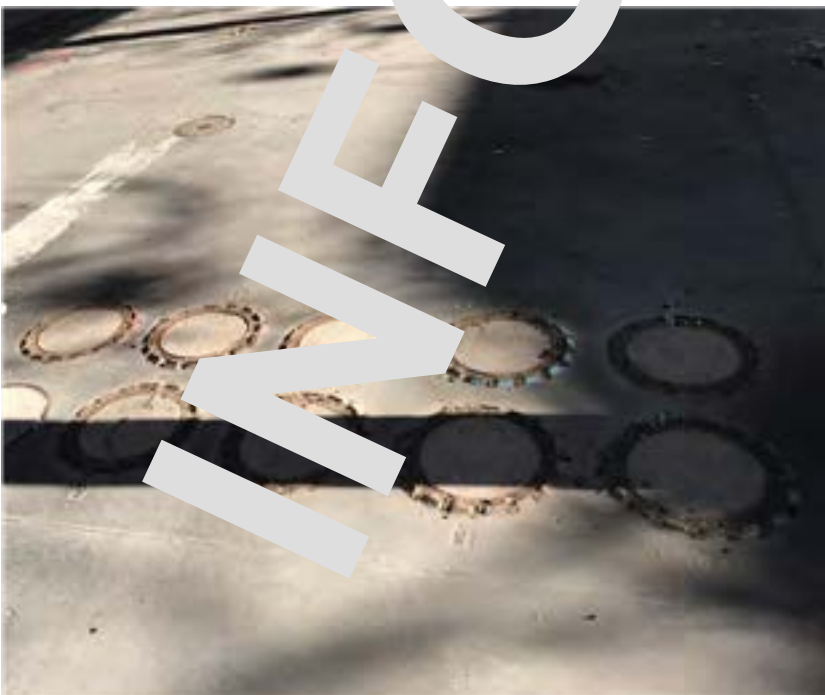
Resultado de los ensayos de hermeticidad de las cañerías vinculadas: NO HERMÉTICO, en virtud de la desvinculación de la cañería de succión de los surtidores y el sellado de la descarga remota.

Nombre del adjunto	Tipo	Descripción	Nombre del archivo físico
IMG_3335.jpg	Foto Instalación	Bocas descarga remota	01857773.jpg

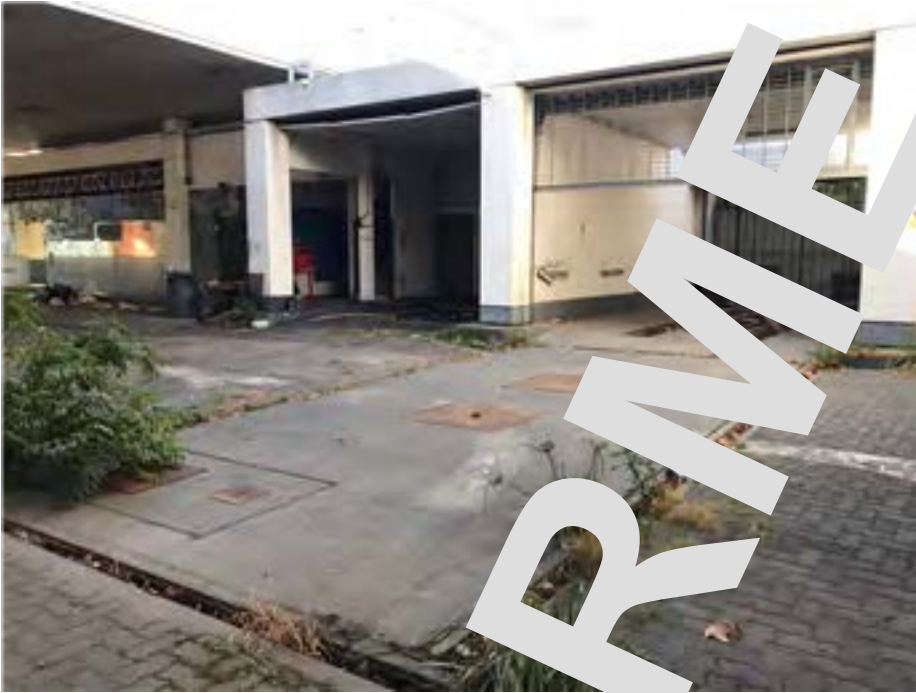
Nombre del adjunto	Tipo	Descripción	Nombre del archivo físico
IMG_3337.jpg	Foto Instalación	Ex-zona de engrase (izq.) / Ex-lavadero autos (der.) / Rejillas metálicas faltantes y canaletas tapadas	01857775.jpg

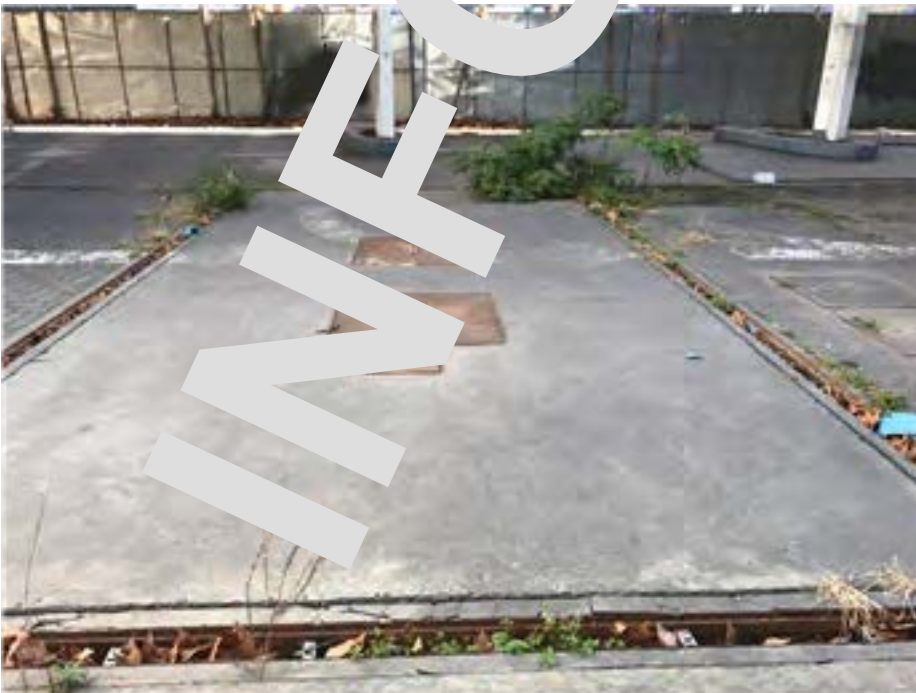
Nombre del adjunto	Tipo	Descripción	Nombre del archivo físico
IMG_3338.jpg	Foto Instalación	Cámara interceptora barro ex-lavadero de autos. Rejillas metálicas faltantes y canaletas tapadas	01857776.jpg

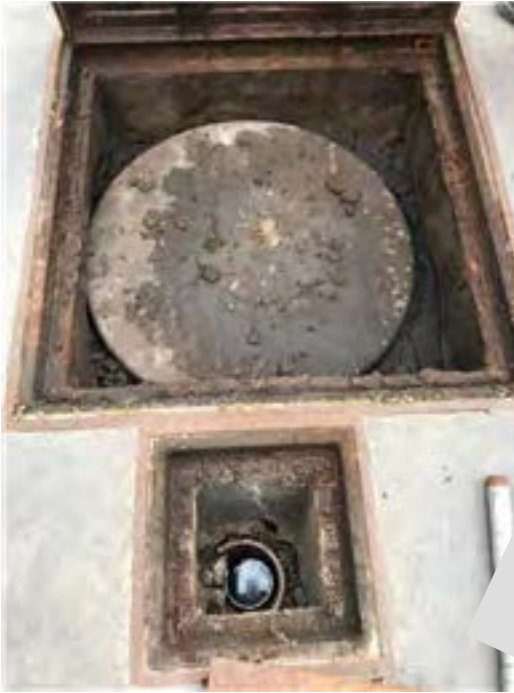
Nombre del adjunto	Tipo	Descripción	Nombre del archivo físico
IMG_3893.jpg	Foto Instalación	Cámara interceptora barros ex-lavadero de autos.	01857777.jpg

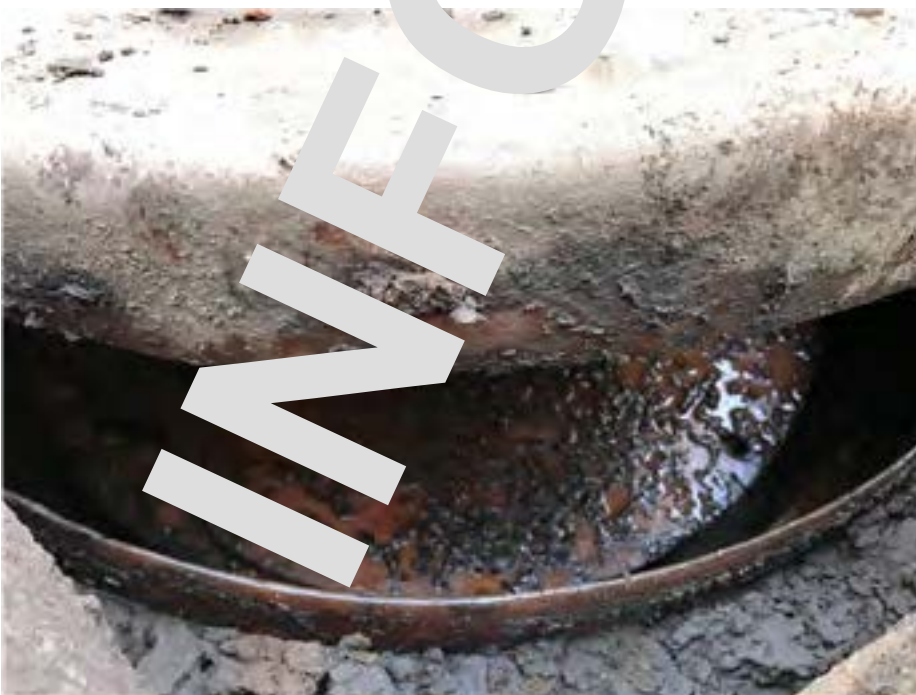
Nombre del adjunto	Tipo	Descripción	Nombre del archivo físico
IMG_3897.jpg	Foto Instalación	Cámara interceptora barros ex-lavadero de autos.	01857778.jpg

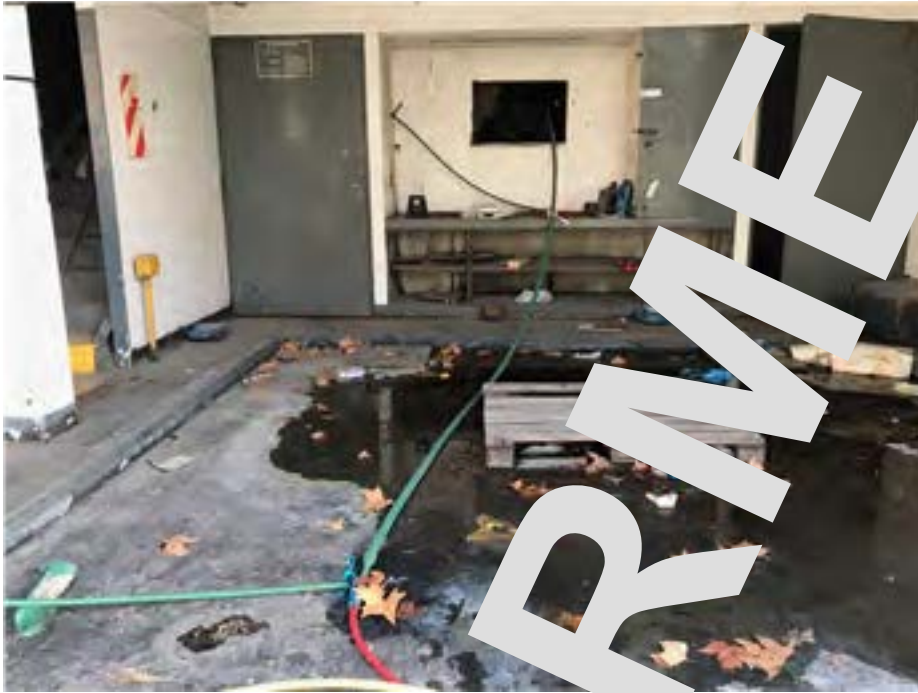
Nombre del adjunto	Tipo	Descripción	Nombre del archivo físico
IMG_3384.jpg	Foto Instalación	Ex-zona de engrase	01857779.jpg

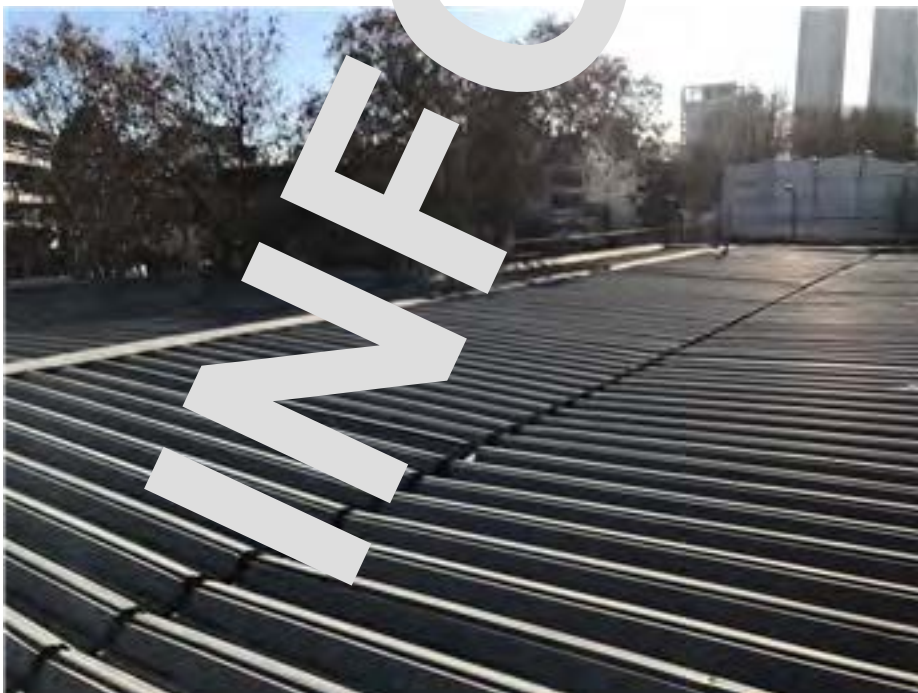
Nombre del adjunto	Tipo	Descripción	Nombre del archivo físico
IMG_3365.jpg	Foto Instalación	Venteos Tk1, 2 y 3	01857781.jpg

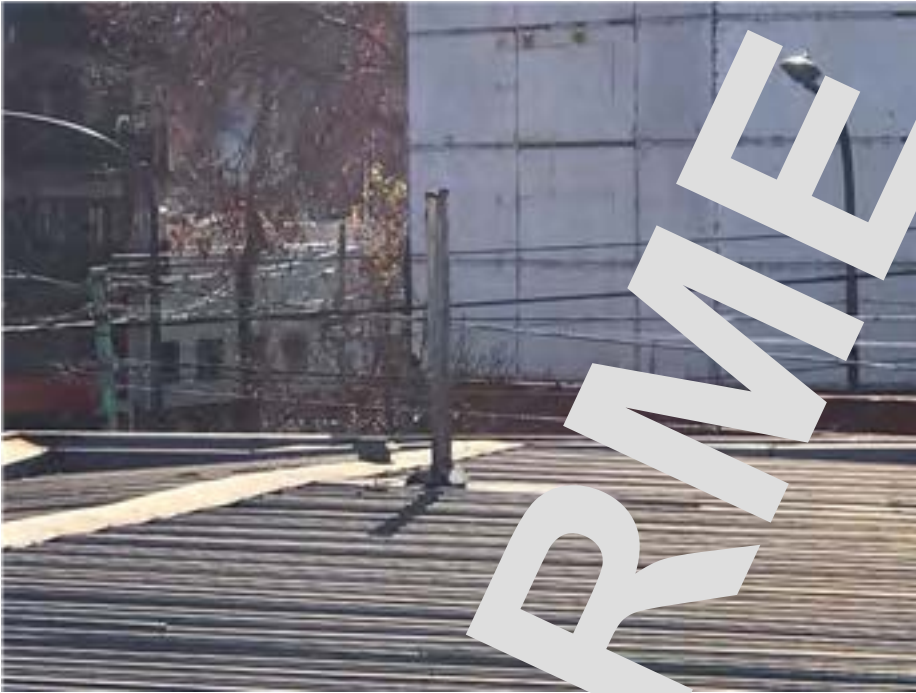
Nombre del adjunto	Tipo	Descripción	Nombre del archivo físico
IMG_3366.jpg	Foto Instalación	Venteos Tk1, 2 y 3	01857782.jpg

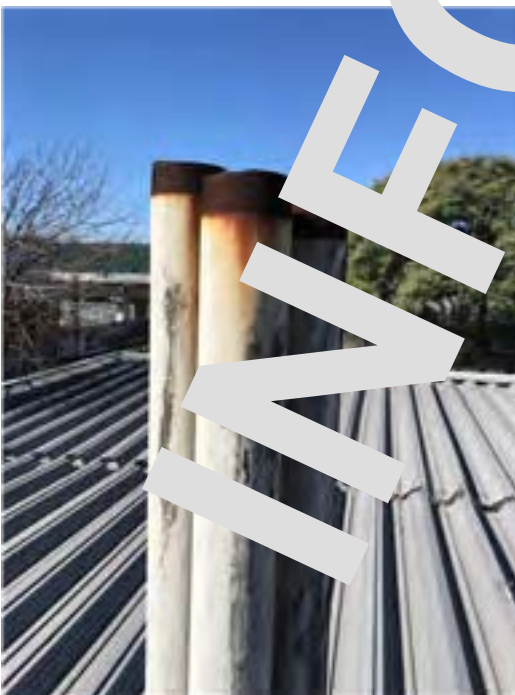
Nombre del adjunto	Tipo	Descripción	Nombre del archivo físico
IMG_3923.jpg	Foto Instalación	Venteos Tk1, 2 y 3. Sombreretes faltantes.	01857784.jpg

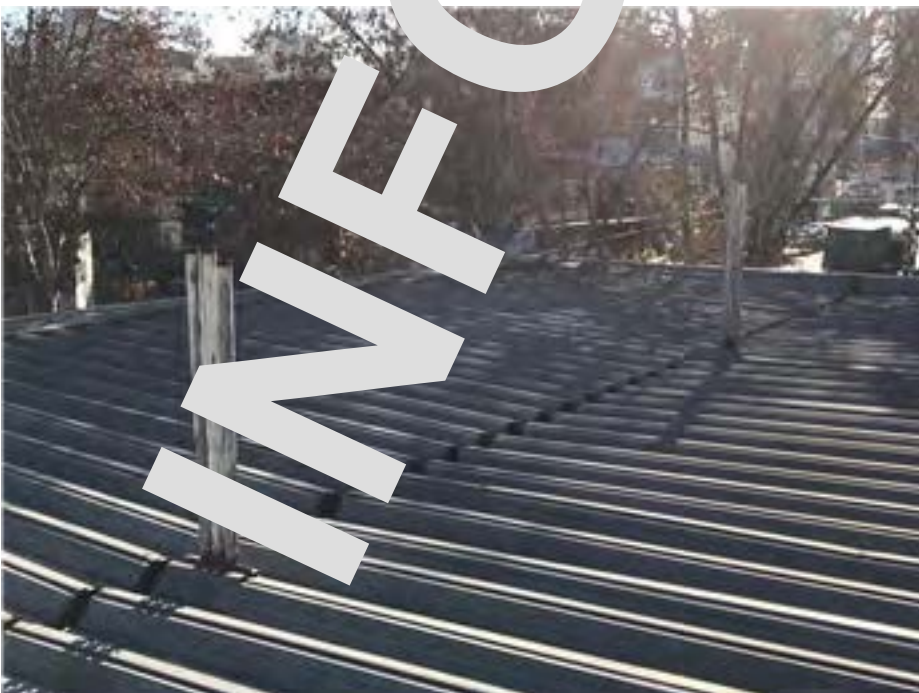
Nombre del adjunto	Tipo	Descripción	Nombre del archivo físico
IMG_3370.jpg	Foto Instalación	Venteos Tk7, 8 y 9 (izq.) / Venteos Tk4, 5 y 6 (Der.)	01857786.jpg

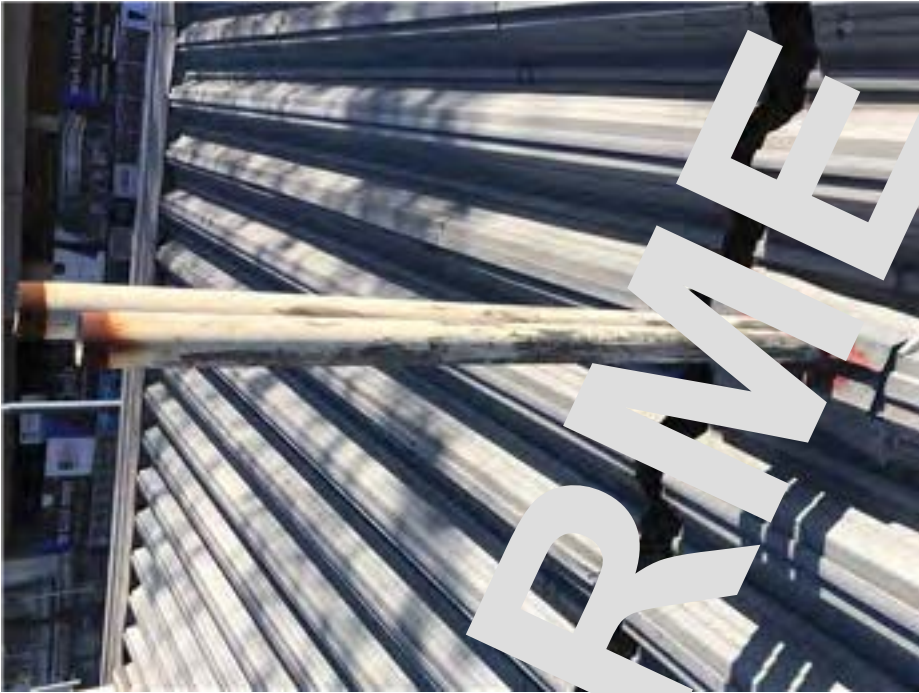
Nombre del adjunto	Tipo	Descripción	Nombre del archivo físico
IMG_3375.jpg	Foto Instalación	Venteos Tk7, 8 y 9. Sombreretes Faltantes	01857788.jpg

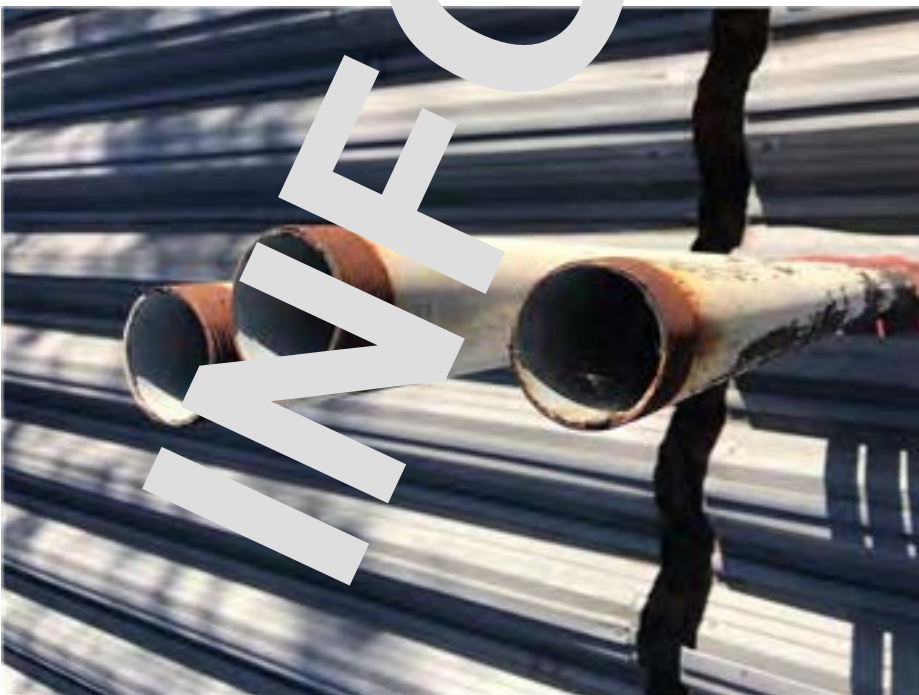
Nombre del adjunto	Tipo	Descripción	Nombre del archivo físico
IMG_3376.jpg	Foto Instalación	Venteos Tk7, 8 y 9. Sombreretes Faltantes	01857790.jpg

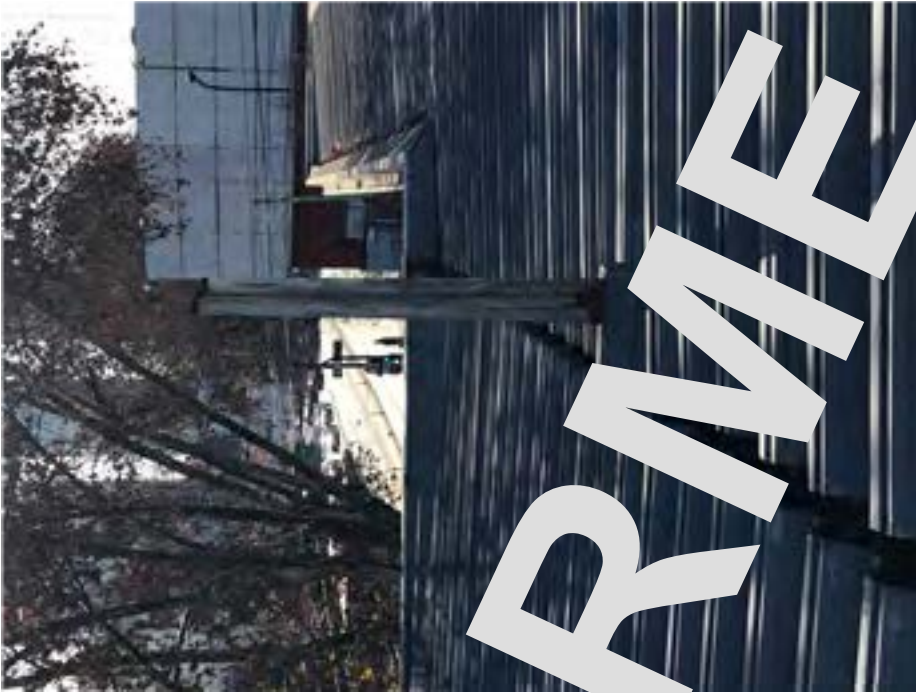
Nombre del adjunto	Tipo	Descripción	Nombre del archivo físico
IMG_3377.jpg	Foto Instalación	Venteos Tk4, 5 y 6. Sombreretes Faltantes	01857792.jpg

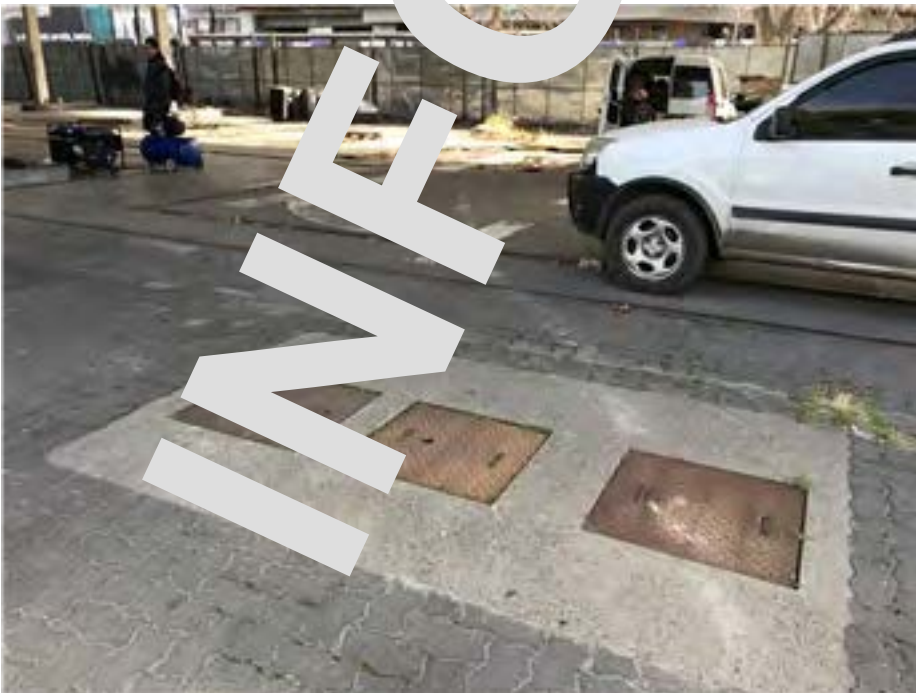
Nombre del adjunto	Tipo	Descripción	Nombre del archivo físico
IMG_3898.jpg	Foto Instalación	Inspección de la cámara separadora de Hidrocarburos-agua	01857793.jpg

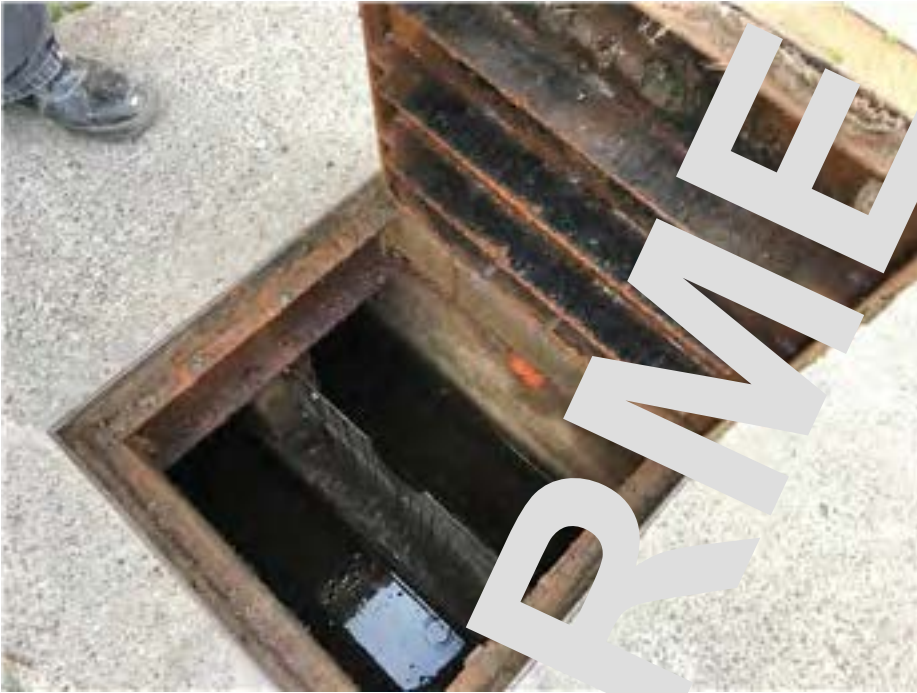
Nombre del adjunto	Tipo	Descripción	Nombre del archivo físico
IMG_3899.jpg	Foto Instalación	Inspección de la cámara separadora de Hidrocarburos-agua	01857794.jpg

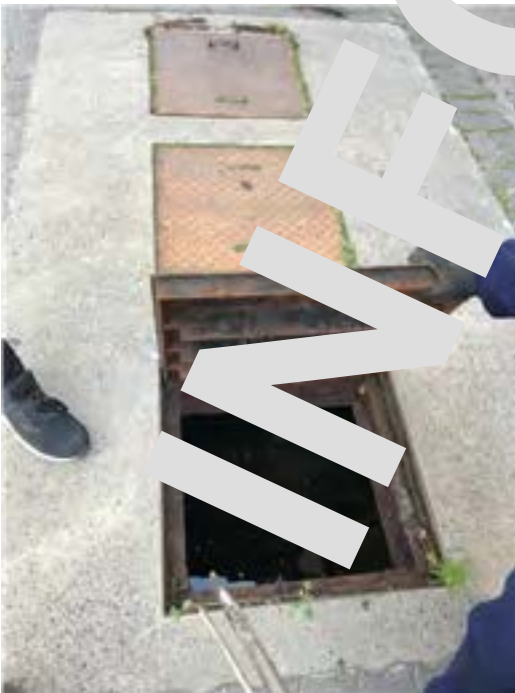
Nombre del adjunto	Tipo	Descripción	Nombre del archivo físico
IMG_3901.jpg	Foto Instalación	Inspección de la cámara separadora de Hidrocarburos-agua	01857795.jpg

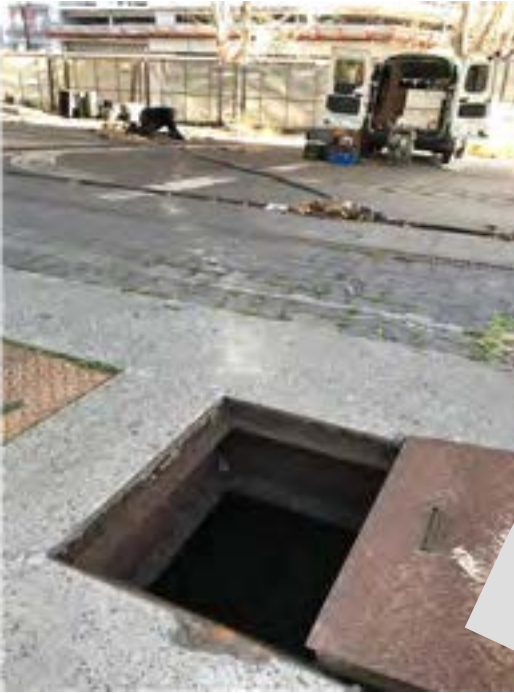
Nombre del adjunto	Tipo	Descripción	Nombre del archivo físico
IMG_3916.jpg	Foto Instalación	Pruebas de funcionamiento de la cámara separadora de Hidrocarburos-agua	01857796.jpg

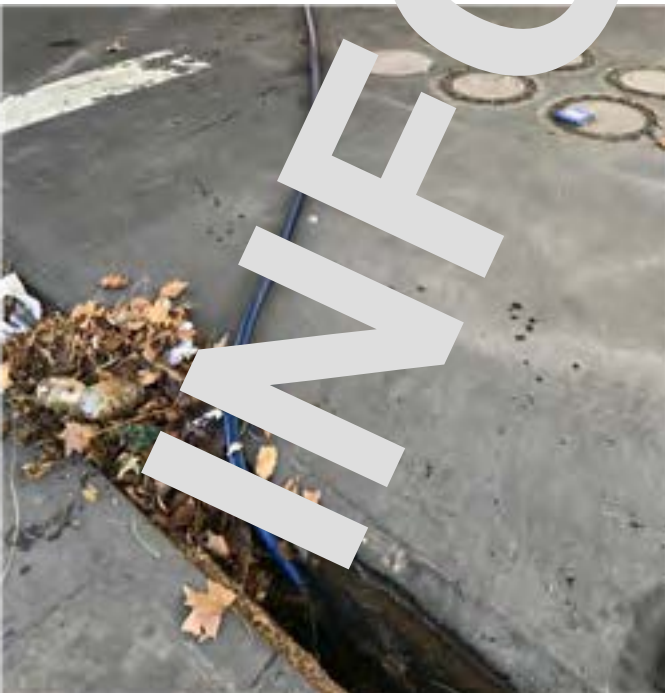
Nombre del adjunto	Tipo	Descripción	Nombre del archivo físico
IMG_3917.jpg	Foto Instalación	Pruebas de funcionamiento de la cámara separadora de Hidrocarburos-agua	01857798.jpg

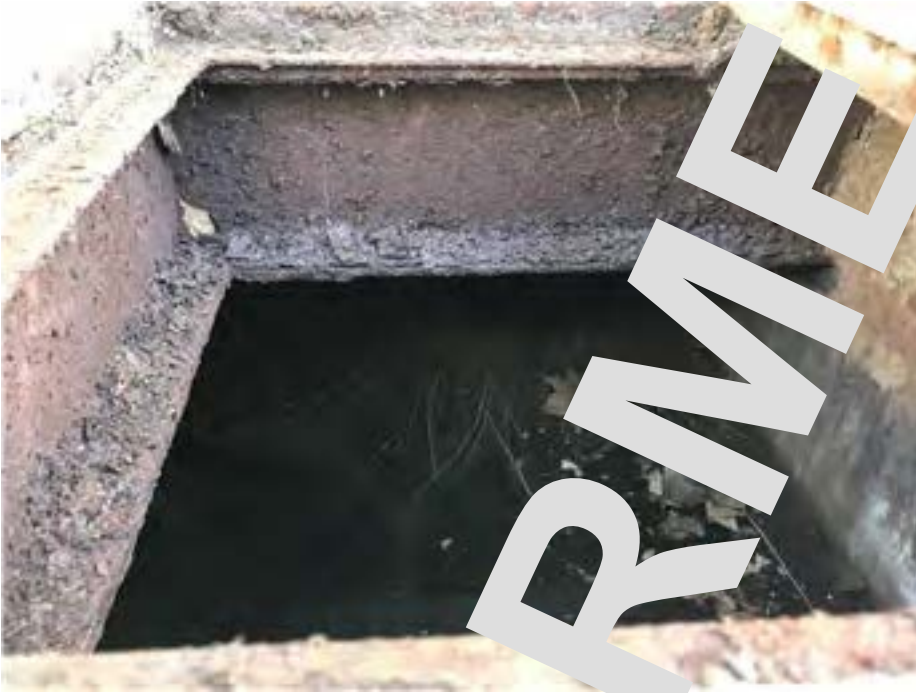
Nombre del adjunto	Tipo	Descripción	Nombre del archivo físico
IMG_3915.jpg	Foto Instalación	Pruebas de funcionamiento de la cámara separadora de Hidrocarburos-agua	01857799.jpg
