Nombre del Organismo Contratante	PLAYAS FERROVIARIAS DE BUENOS AIRES S.A.
CUIT:	30-71487054-4

PLIEGO DE BASES Y CONDICIONES PARTICULARES

El presente llamado tiene por objeto la contratación de un Operador In Situ (OIS) habilitado por APRA para la confección de un plan de extracción para recambio del sistema de almacenamiento subterráneo de hidrocarburos (SASH) de acuerdo con la Res. N° 326/APRA/2013 y sus anexos. El inmueble se encuentra ubicado en la Av. Juan B. Justo 1502 del barrio de Palermo, Ciudad Autónoma de Buenos Aires (en adelante, la "Adquisición" y/o la "Contratación").

Planta: EE.SS. DE FAZIO S.A.
Juan B. Justo 1502 – C.A.B.A.
Agosto 2022

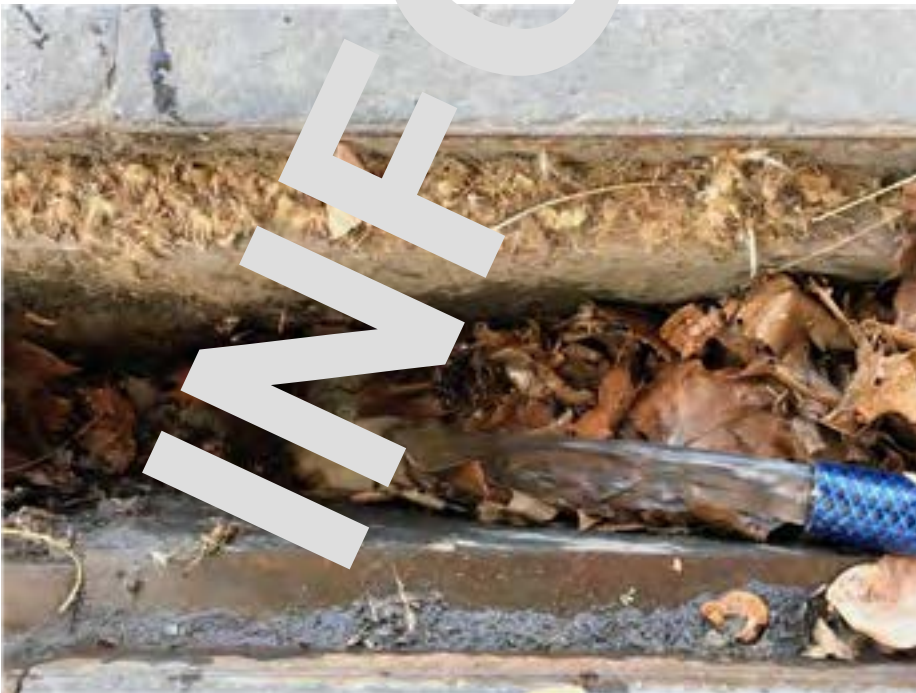
Nombre del adjunto	Tipo	Descripción	Nombre del archivo físico
IMG_3920.jpg	Foto Instalación	Pruebas de funcionamiento de la cámara separadora de Hidrocarburos-agua	01857826.jpg

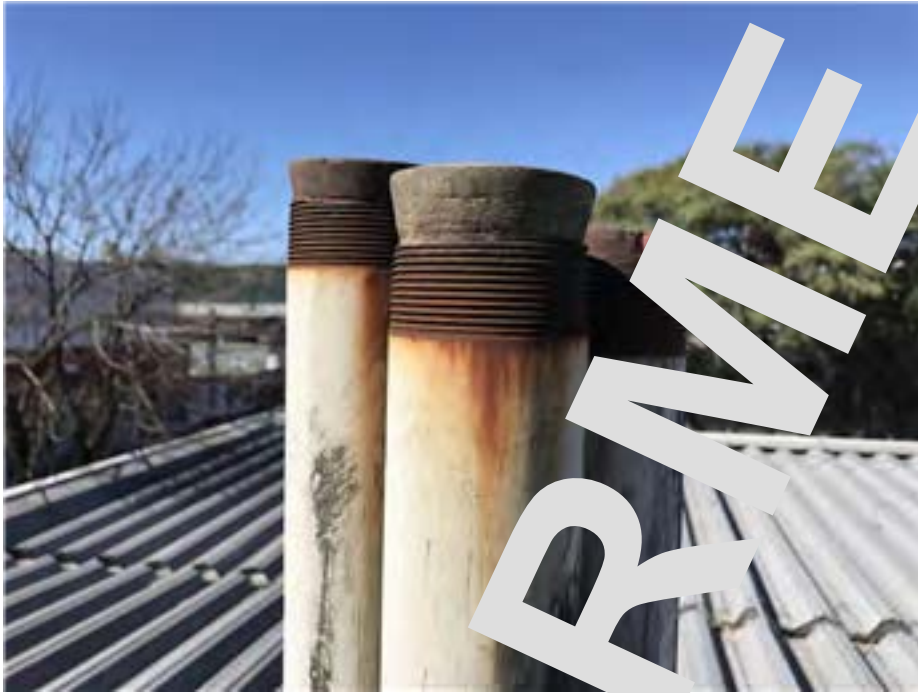
Nombre del adjunto	Tipo	Descripción	Nombre del archivo físico
IMG_3924.jpg	Foto Instalación	Pruebas de hermeticidad Tk1,2 y 3 / Taponos a cañería de venteo	01857830.jpg

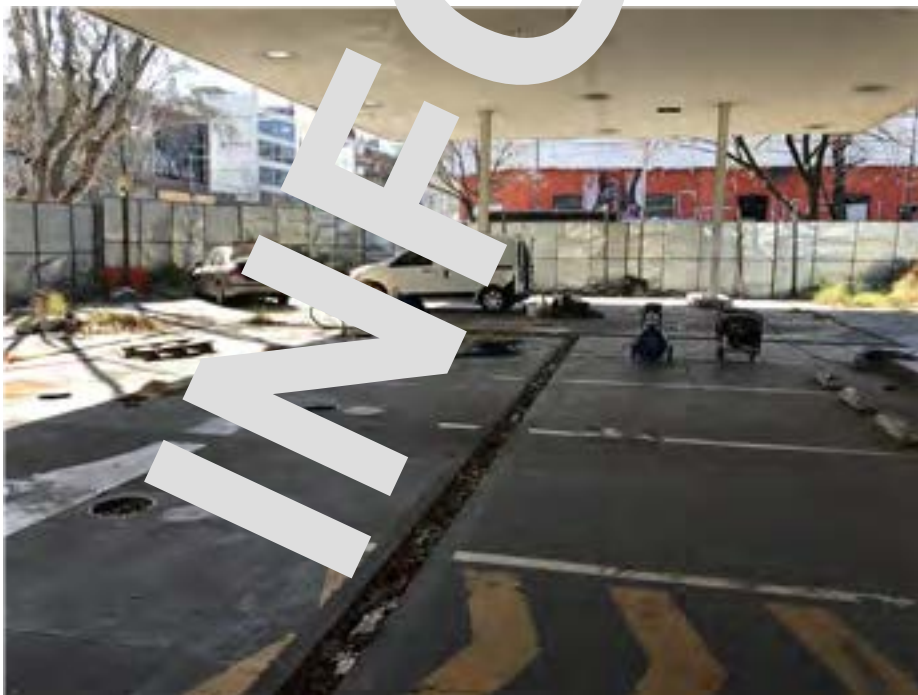
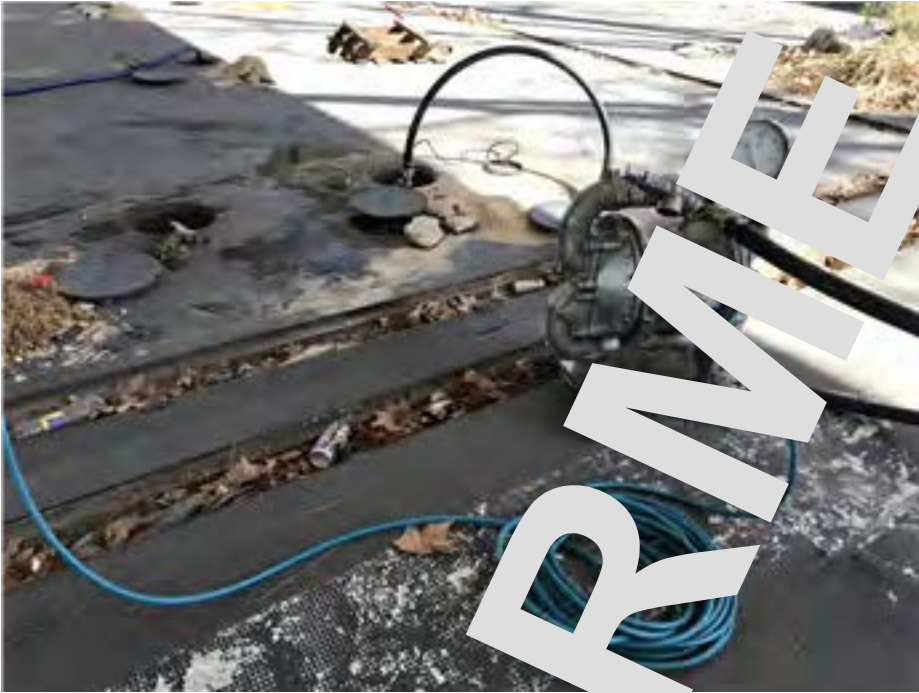
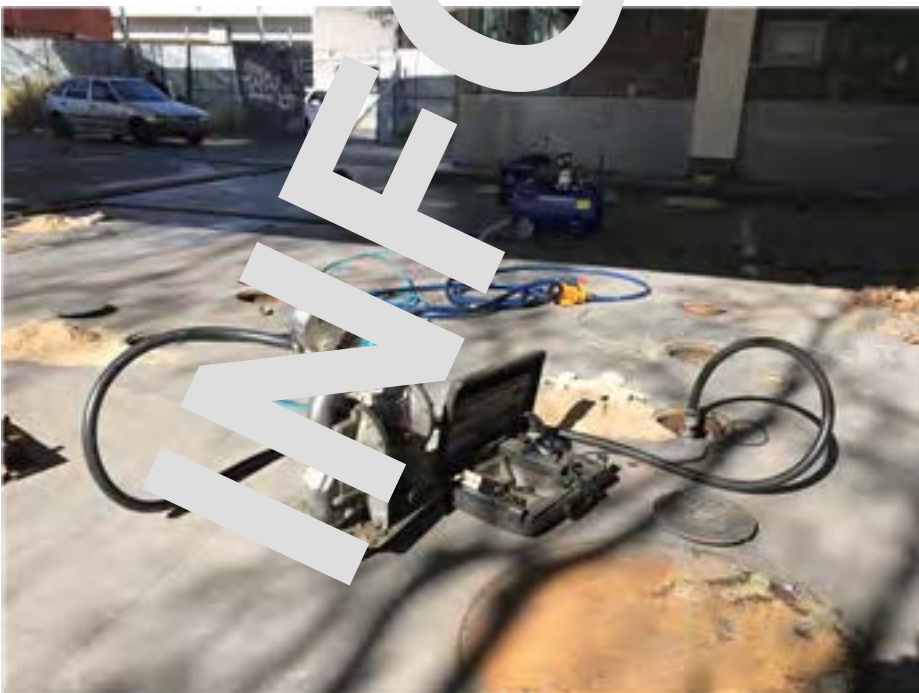
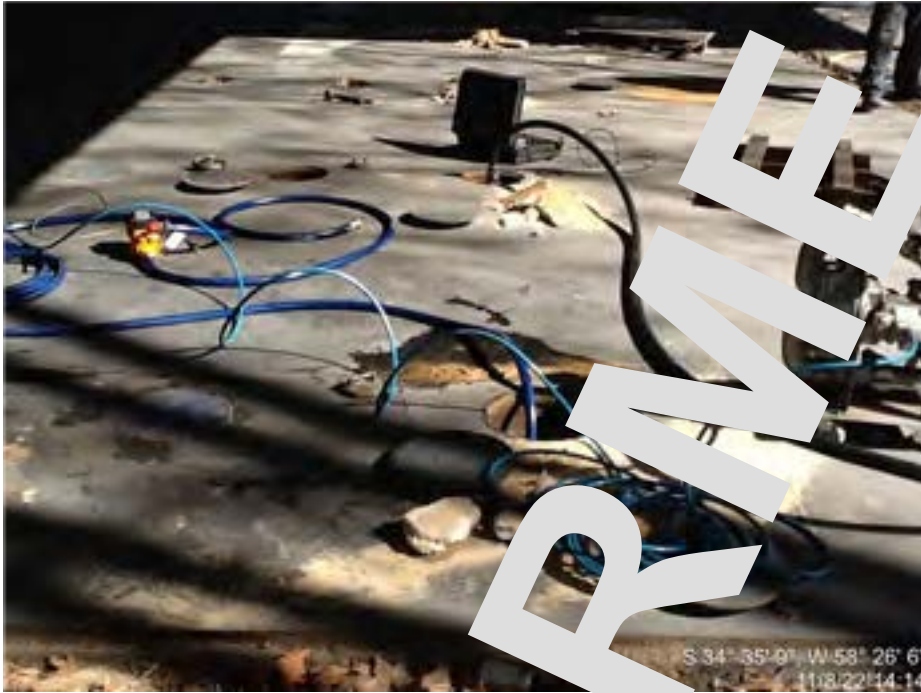
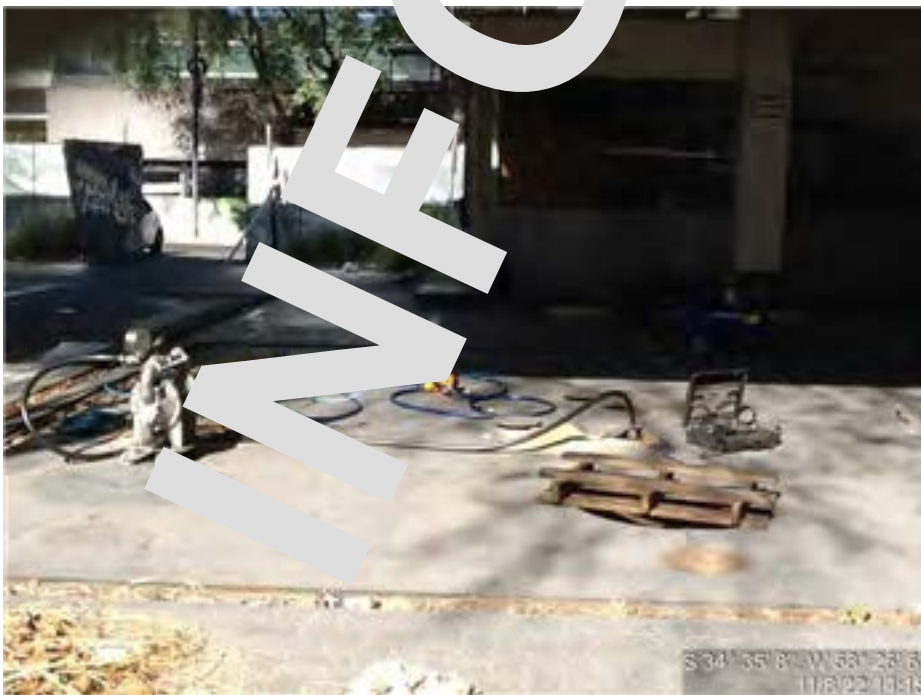
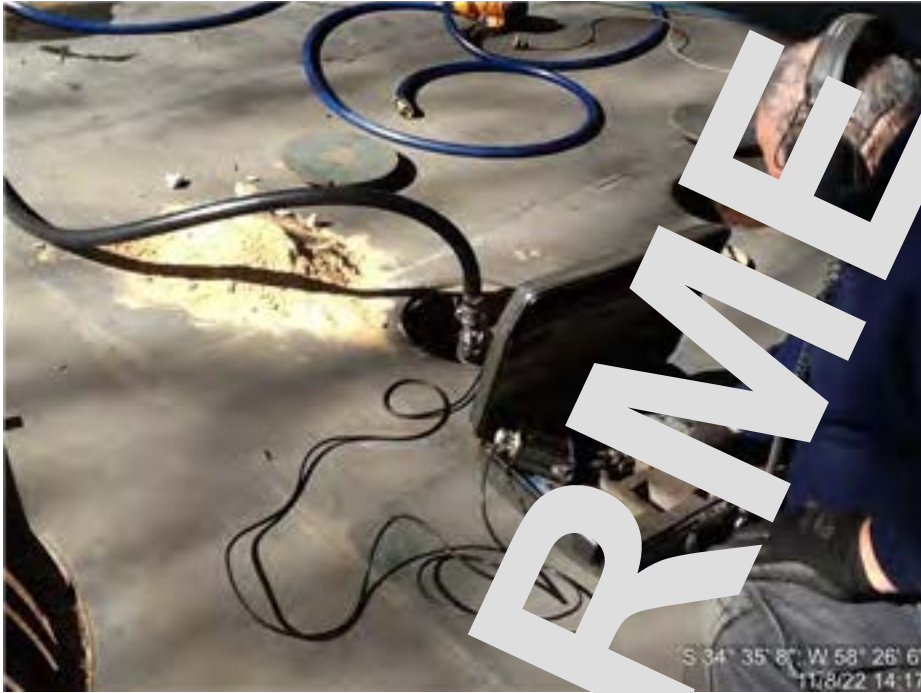
Se realizaron las Pruebas de Hermeticidad en los 10 (diez) Tanques Subterráneos (SASH) y todas las cañerías vinculadas, conforme al Decreto N° 2.407/83, con resultado de los ensayos de hermeticidad de tanques del SASH: HERMÉTICO.

Nombre del adjunto	Tipo	Descripción	Nombre del archivo físico
IMG_3926.jpg	Foto Instalación	Pruebas de hermeticidad Tk1, 2 y 3	01857834.jpg

Nombre del adjunto	Tipo	Descripción	Nombre del archivo físico
IMG_3928.jpg	Foto Instalación	Pruebas de hermeticidad Tk1, 2 y 3	01857841.jpg

Nombre del adjunto	Tipo	Descripción	Nombre del archivo físico
IMG_3935.jpg	Foto Instalación	Pruebas de hermeticidad Tk1, 2 y 3	01857853.jpg

Nombre del adjunto	Tipo	Descripción	Nombre del archivo físico
IMG_1020.jpg	Foto Instalación	Pruebas de hermeticidad Tk1, 2 y 3	01857888.jpg

Nombre del adjunto	Tipo	Descripción	Nombre del archivo físico
IMG_1022.jpg	Foto Instalación	Pruebas de hermeticidad Tk1, 2 y 3	01857895.jpg

Nombre del adjunto	Tipo	Descripción	Nombre del archivo físico
IMG_1026.jpg	Foto Instalación	Pruebas de hermeticidad Tk1, 2 y 3	01857902.jpg

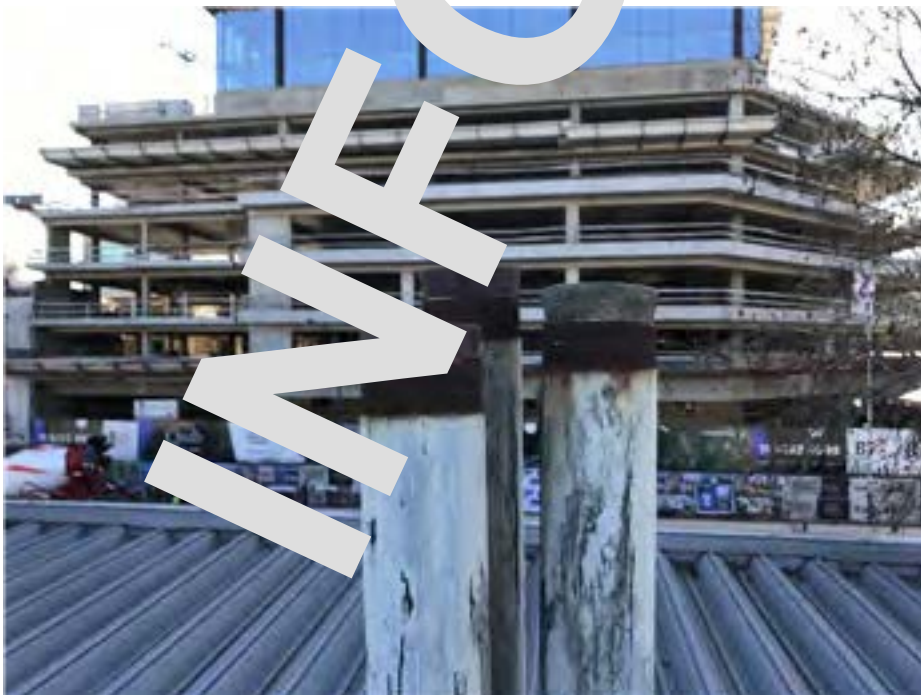
Nombre del adjunto	Tipo	Descripción	Nombre del archivo físico
IMG_3939.jpg	Foto Instalación	Pruebas de hermeticidad Tk4, 5 y 6 / T apones a cañería de venteo	01857909.jpg

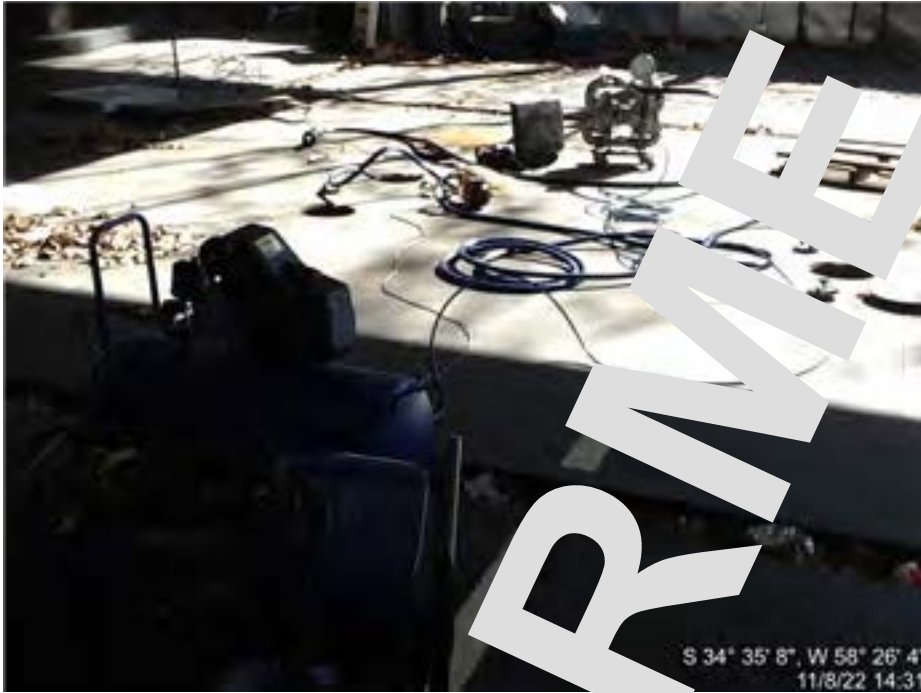
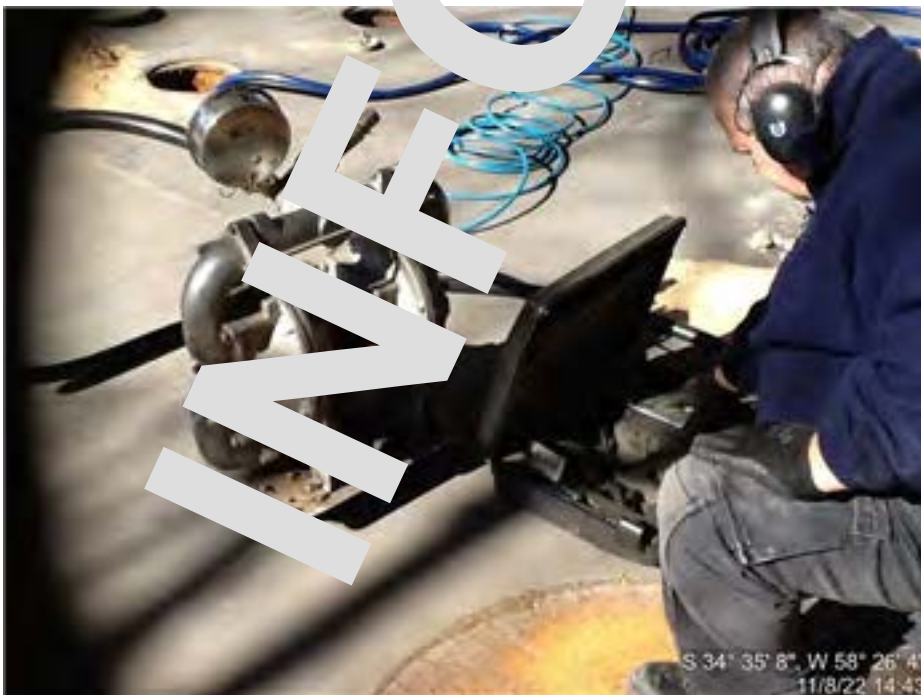
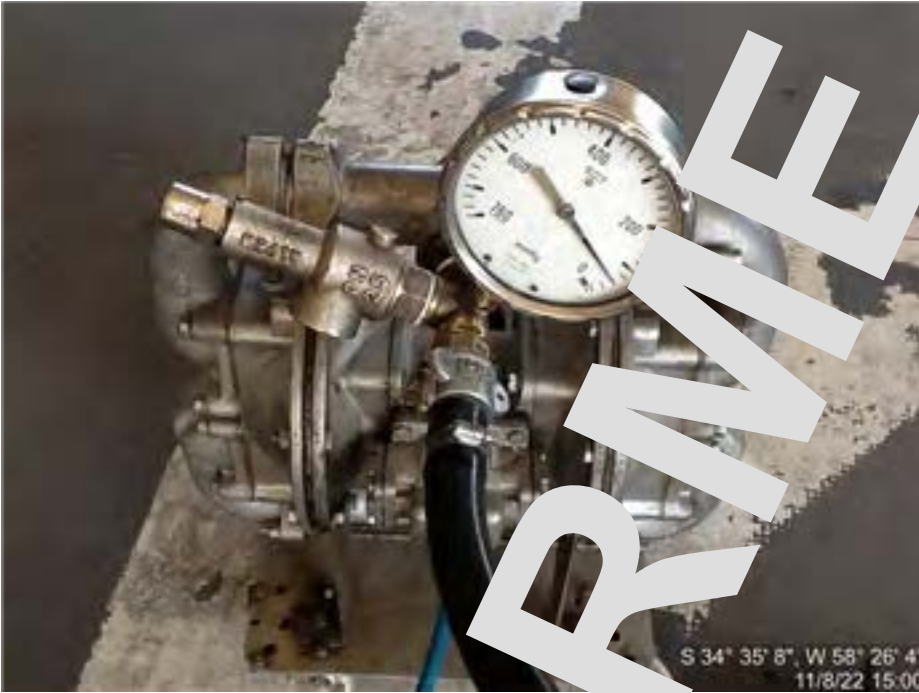
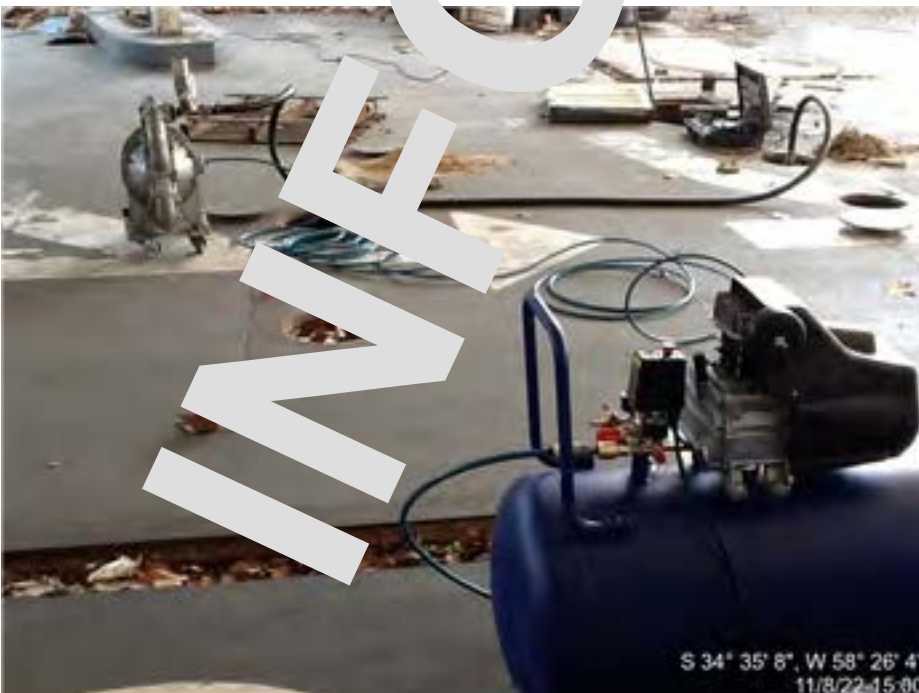
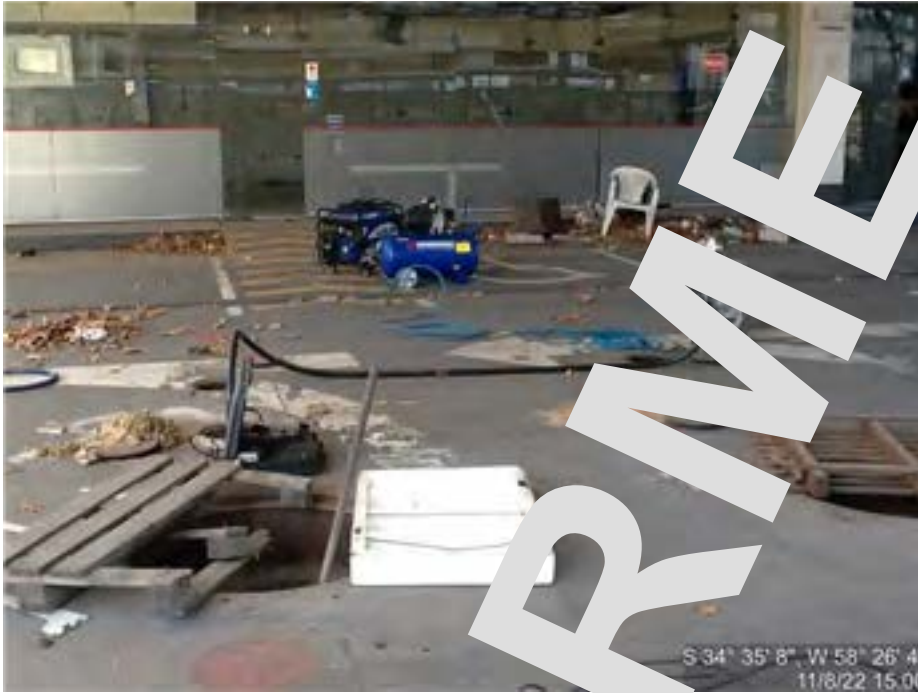
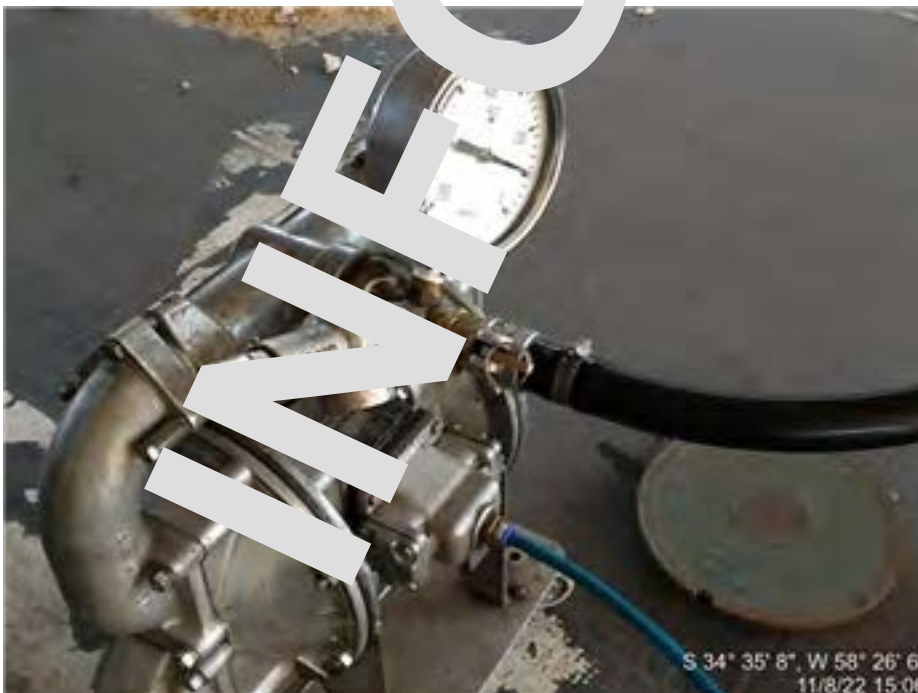
Nombre del adjunto	Tipo	Descripción	Nombre del archivo físico
IMG_1039.jpg	Foto Instalación	Pruebas de hermeticidad Tk4, 5 y 6	01857911.jpg

Nombre del adjunto	Tipo	Descripción	Nombre del archivo físico
IMG_1042.jpg	Foto Instalación	Pruebas de hermeticidad Tk4, 5 y 6	01857912.jpg

Nombre del adjunto	Tipo	Descripción	Nombre del archivo físico
IMG_1053.jpg	Foto Instalación	Pruebas de hermeticidad Tk4, 5 y 6	01857913.jpg

Nombre del adjunto	Tipo	Descripción	Nombre del archivo físico
IMG_1054.jpg	Foto Instalación	Pruebas de hermeticidad Tk4, 5 y 6	01857914.jpg

Nombre del adjunto	Tipo	Descripción	Nombre del archivo físico
IMG_1056.jpg	Foto Instalación	Pruebas de hermeticidad Tk4, 5 y 6	01857915.jpg

Nombre del adjunto	Tipo	Descripción	Nombre del archivo físico
IMG_1063.jpg	Foto Instalación	Pruebas de hermeticidad Tk4, 5 y 6	01857916.jpg

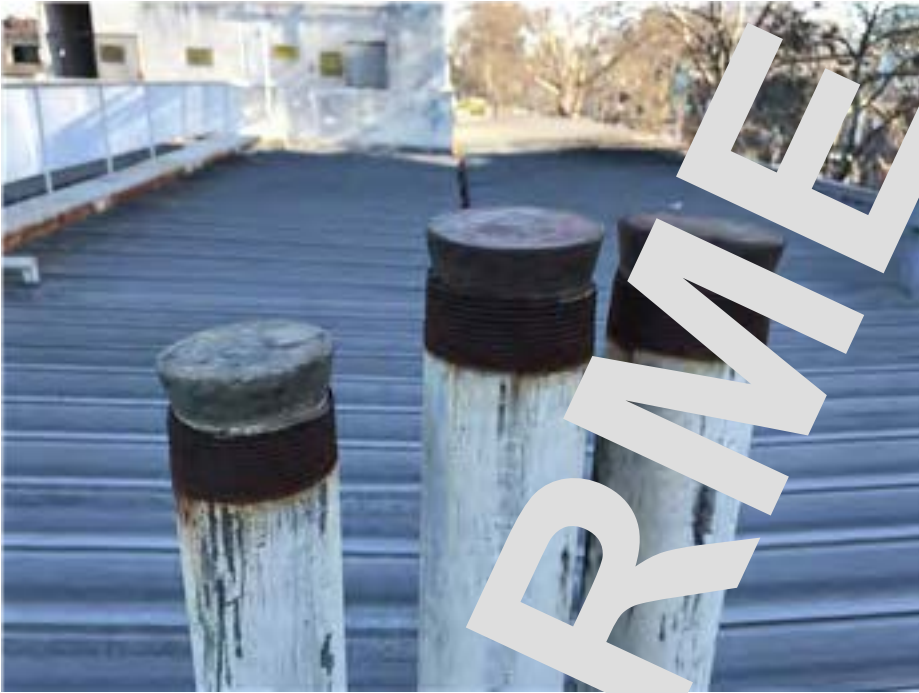
Nombre del adjunto	Tipo	Descripción	Nombre del archivo físico
IMG_3942.jpg	Foto Instalación	Pruebas de hermeticidad Tk7, 8 y 9 / Tapones a cañería de venteo	01857918.jpg

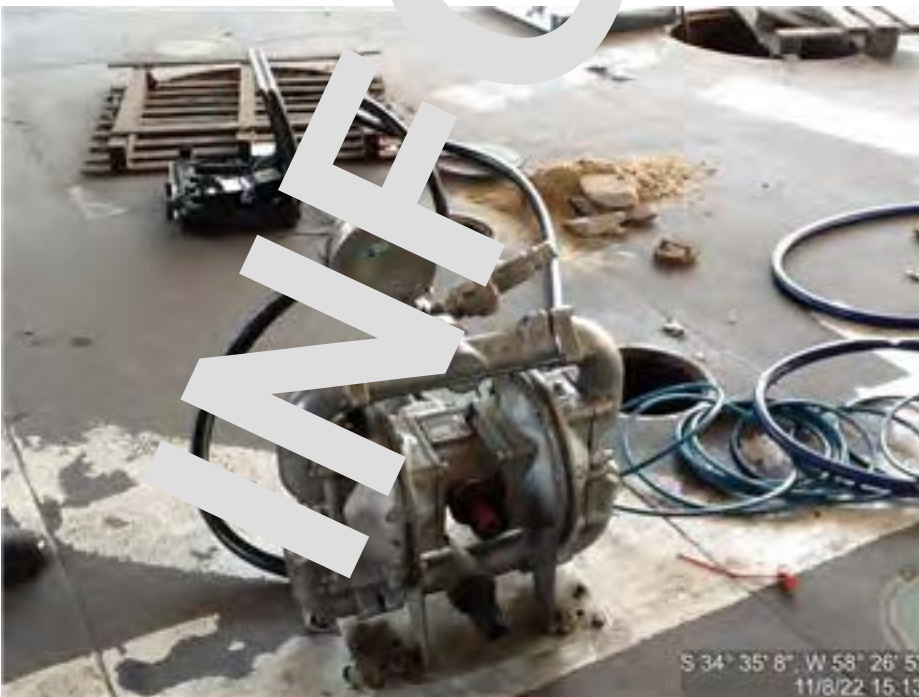
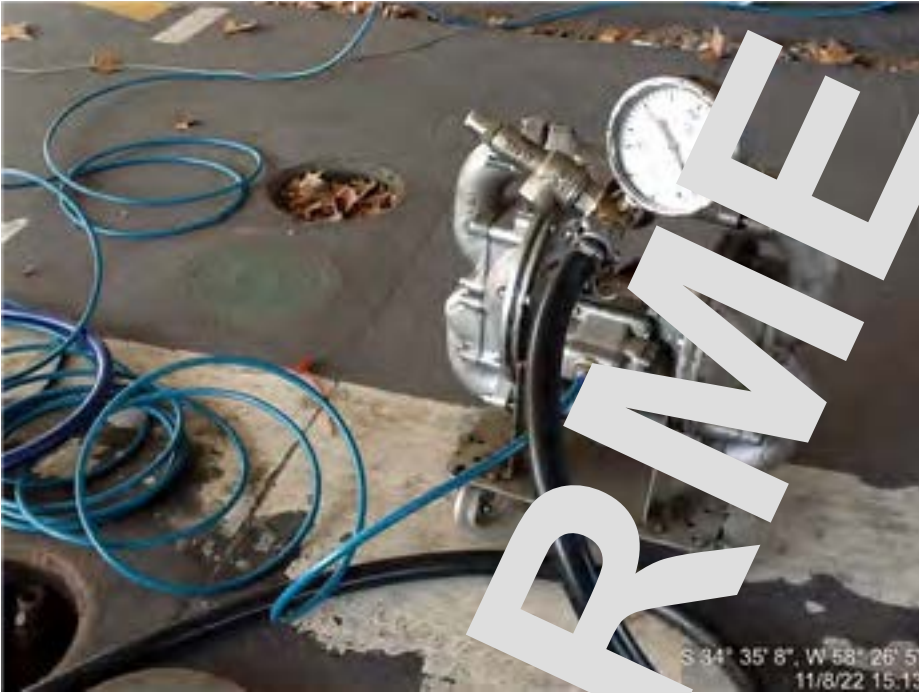
Nombre del adjunto	Tipo	Descripción	Nombre del archivo físico
IMG_1075.jpg	Foto Instalación	Pruebas de hermeticidad Tk7, 8 y 9	01857927.jpg

Nombre del adjunto	Tipo	Descripción	Nombre del archivo físico
IMG_1076.jpg	Foto Instalación	Pruebas de hermeticidad Tk7, 8 y 9	01857931.jpg

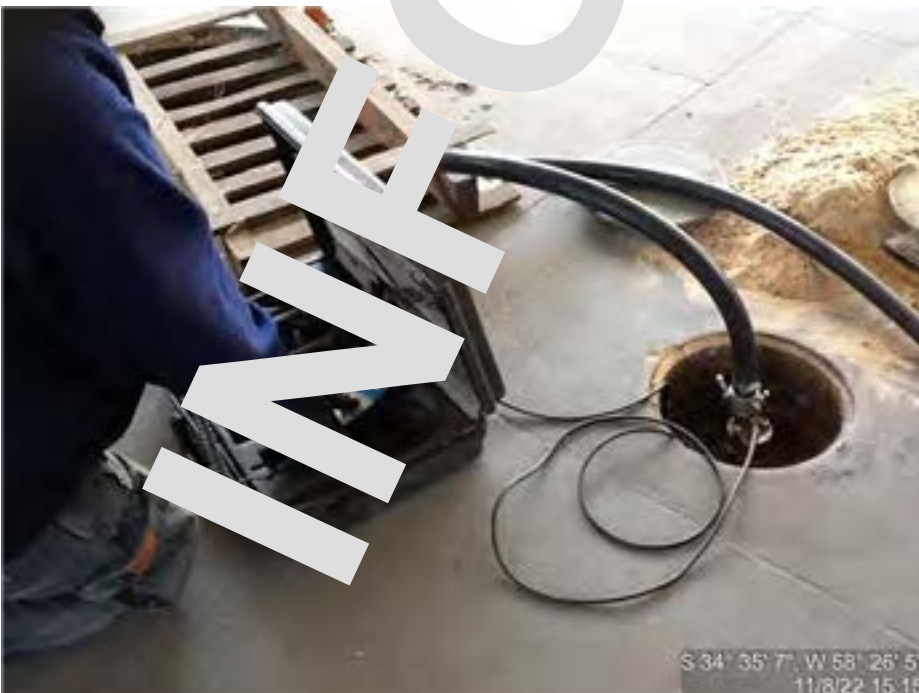
Nombre del adjunto	Tipo	Descripción	Nombre del archivo físico
IMG_1081.jpg	Foto Instalación	Pruebas de hermeticidad Tk7, 8 y 9	01857935.jpg

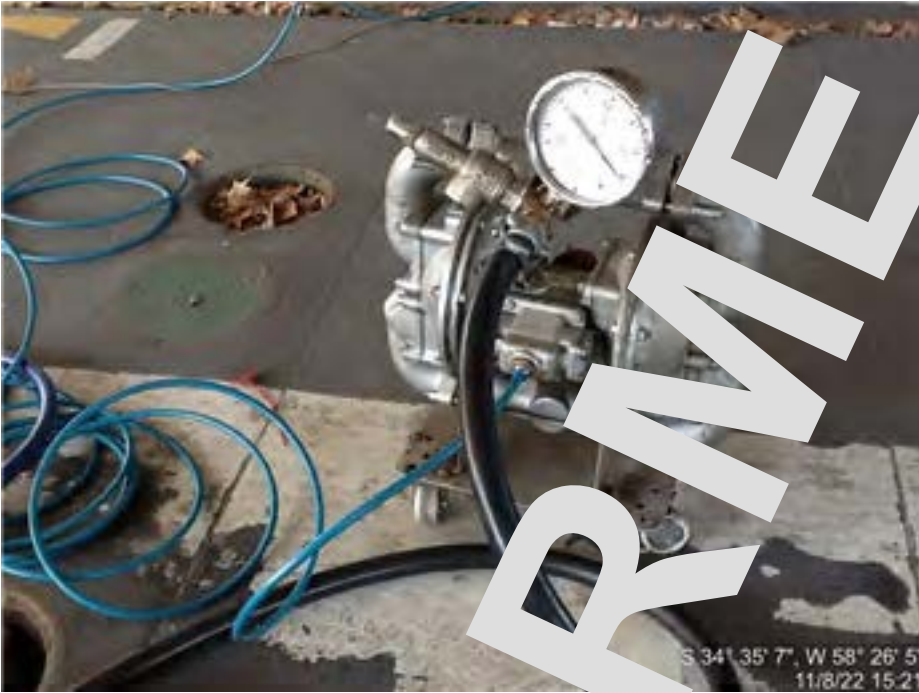
Nombre del adjunto	Tipo	Descripción	Nombre del archivo físico
IMG_1086.jpg	Foto Instalación	Pruebas de hermeticidad Tk7, 8 y 9	01857936.jpg

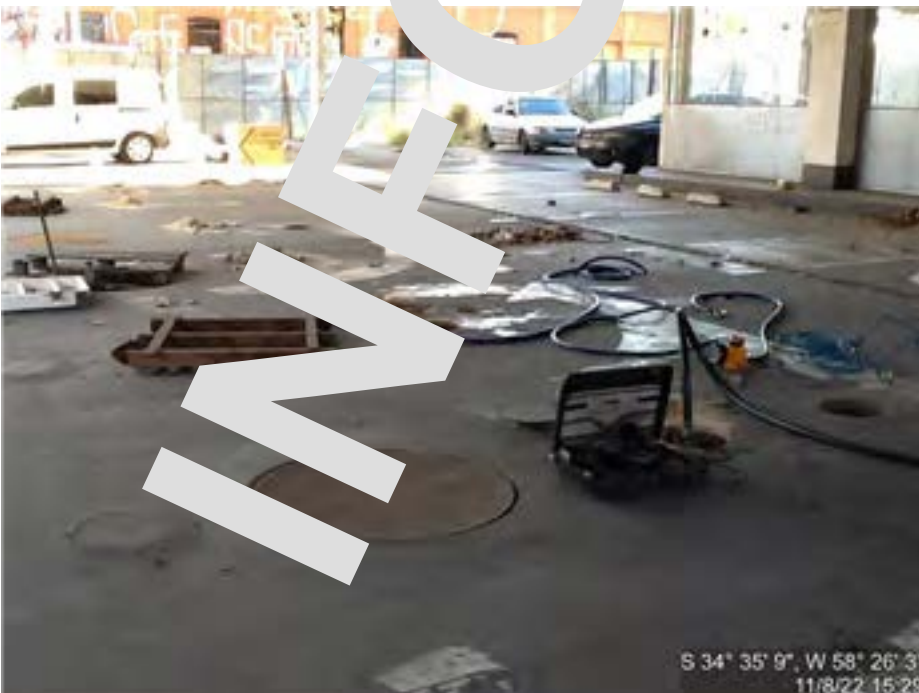
Nombre del adjunto	Tipo	Descripción	Nombre del archivo físico
IMG_1090.jpg	Foto Instalación	Pruebas de hermeticidad Tk7, 8 y 9	01857940.jpg

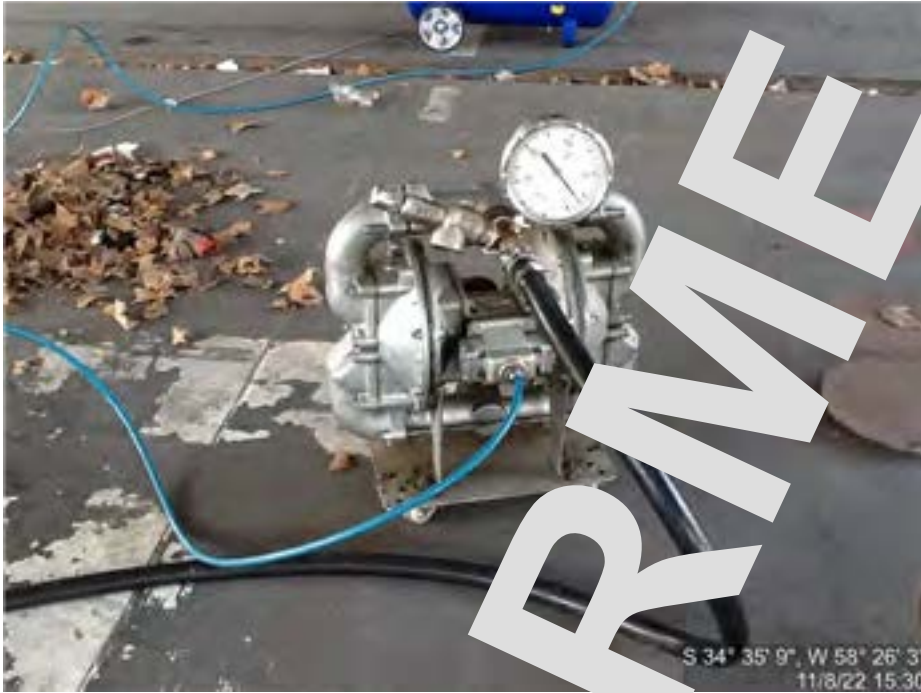
Nombre del adjunto	Tipo	Descripción	Nombre del archivo físico
IMG_1095.jpg	Foto Instalación	Pruebas de hermeticidad Tk7, 8 y 9	01857945.jpg

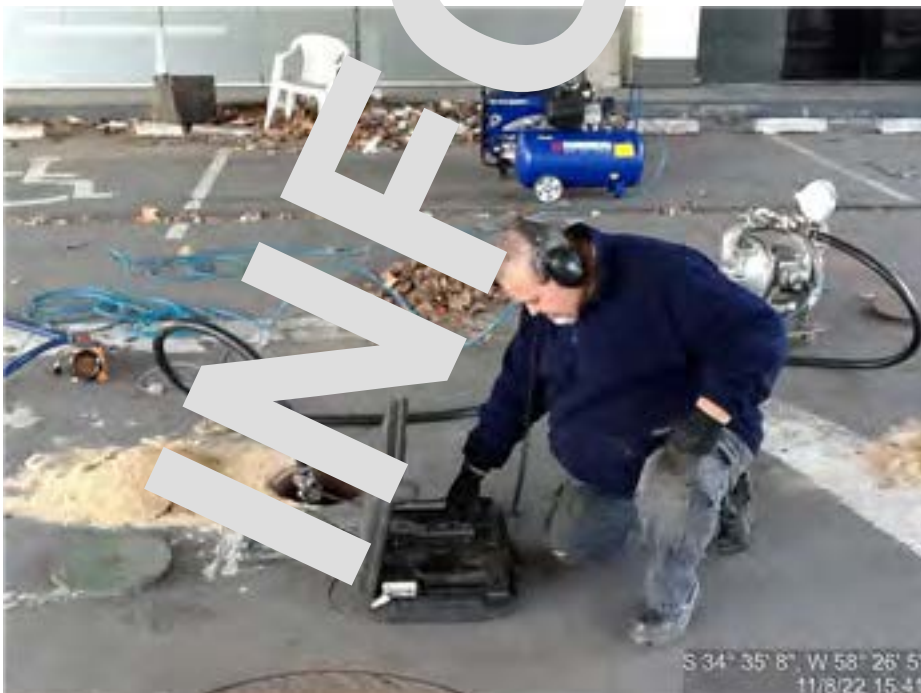
Nombre del adjunto	Tipo	Descripción	Nombre del archivo físico
IMG_1101.jpg	Foto Instalación	Pruebas de hermeticidad Tk7, 8 y 9	01857956.jpg

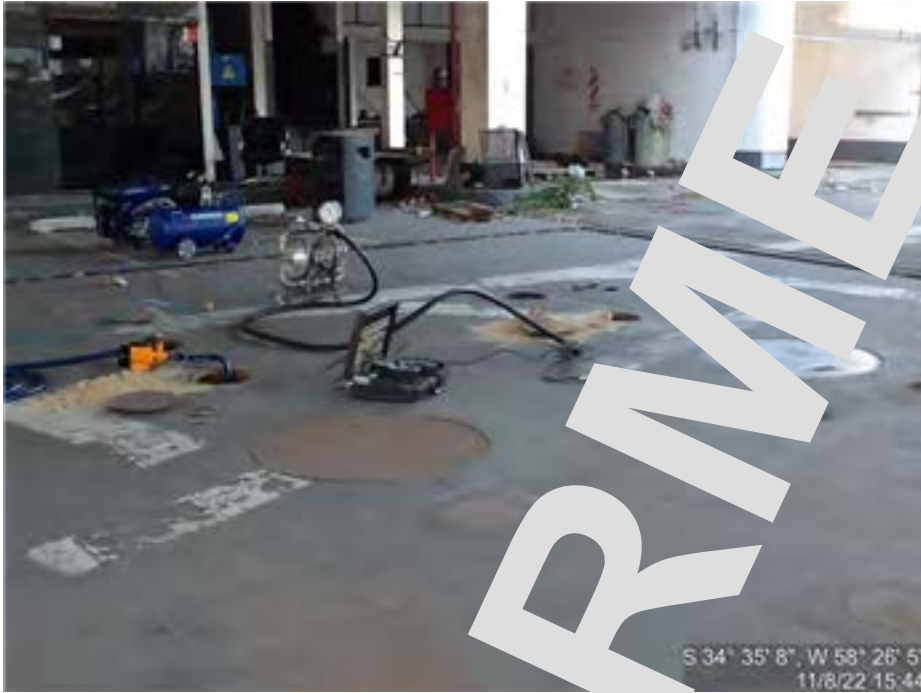
Nombre del adjunto	Tipo	Descripción	Nombre del archivo físico
IMG_1105.jpg	Foto Instalación	Pruebas de hermeticidad Tk7, 8 y 9	01857958.jpg

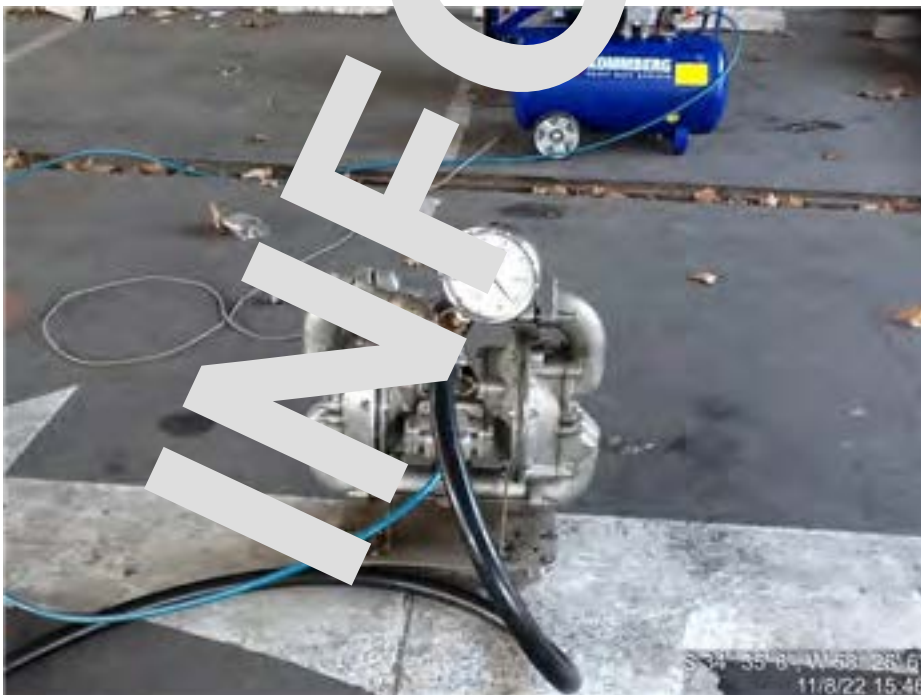
Nombre del adjunto	Tipo	Descripción	Nombre del archivo físico
IMG_1107.jpg	Foto Instalación	Pruebas de hermeticidad Tk7, 8 y 9	01857959.jpg

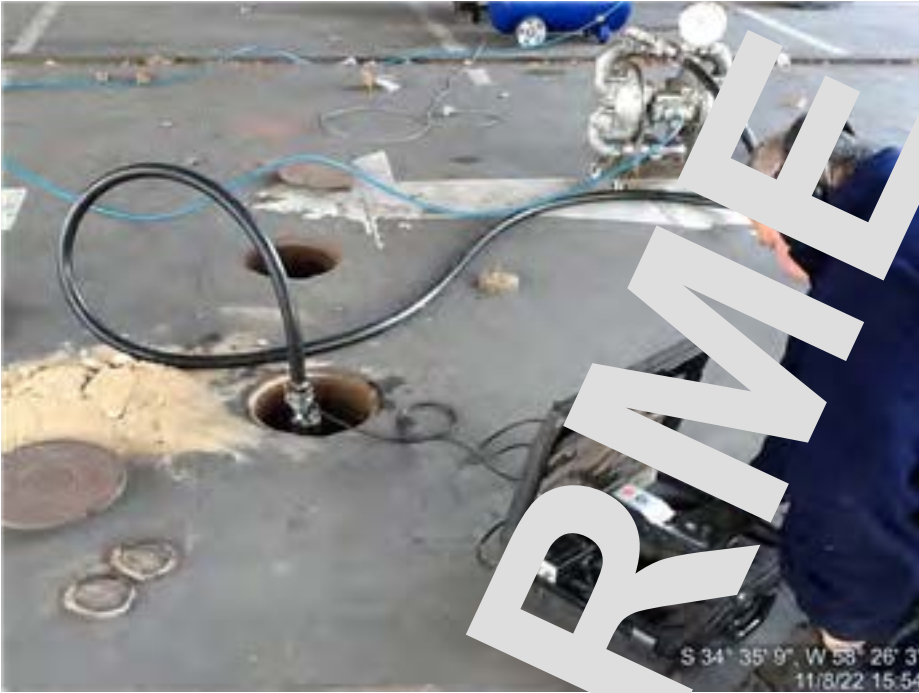
Nombre del adjunto	Tipo	Descripción	Nombre del archivo físico
IMG_1110.jpg	Foto Instalación	Pruebas de hermeticidad Tk7, 8 y 9	01857960.jpg

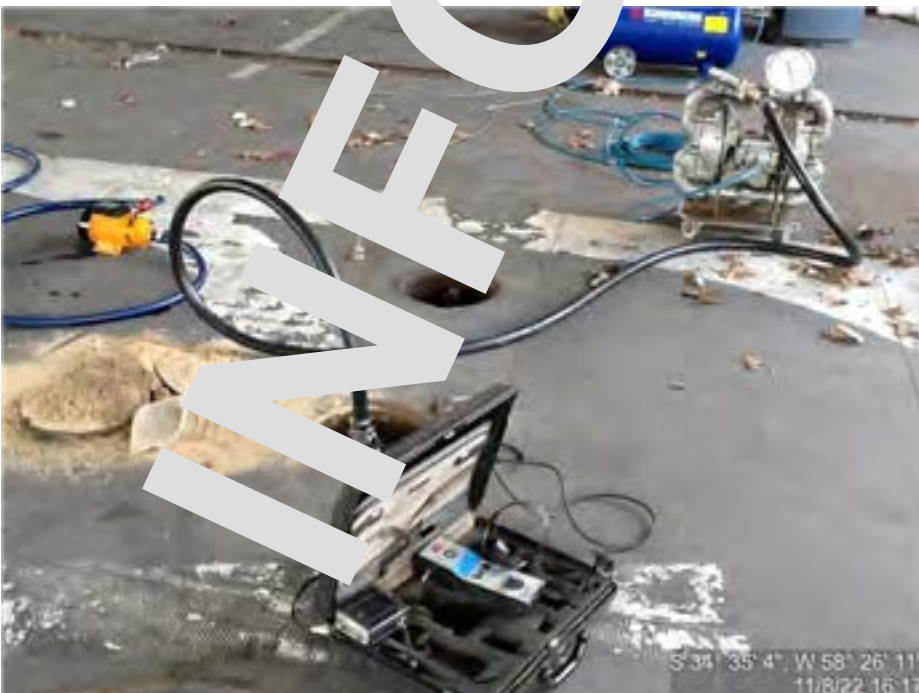
Nombre del adjunto	Tipo	Descripción	Nombre del archivo físico
IMG_1120.jpg	Foto Instalación	Pruebas de hermeticidad Tk7, 8 y 9	01857961.jpg

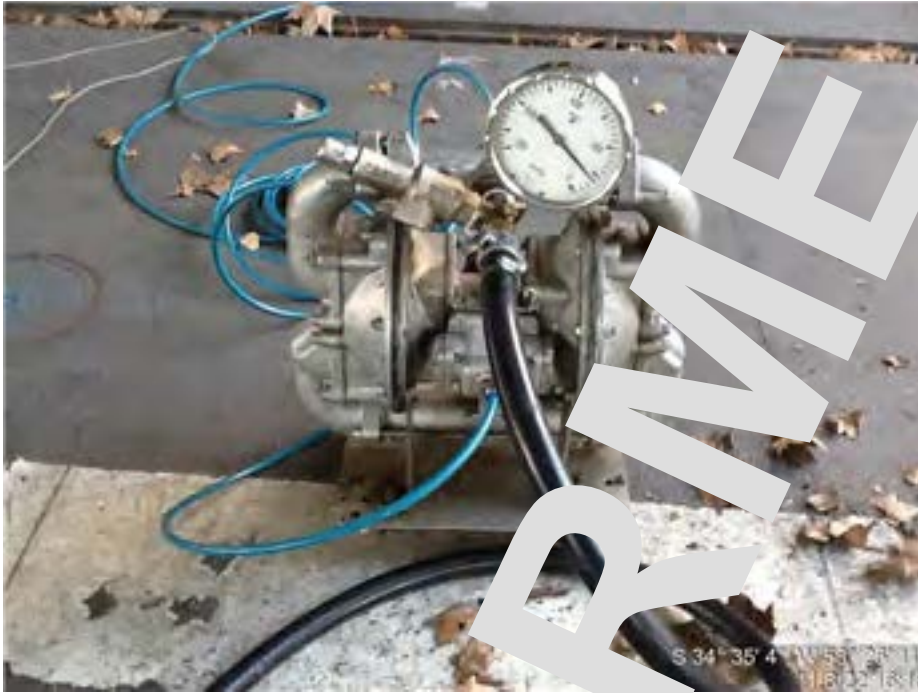
Nombre del adjunto	Tipo	Descripción	Nombre del archivo físico
IMG_1121.jpg	Foto Instalación	Pruebas de hermeticidad Tk7, 8 y 9	01857963.jpg

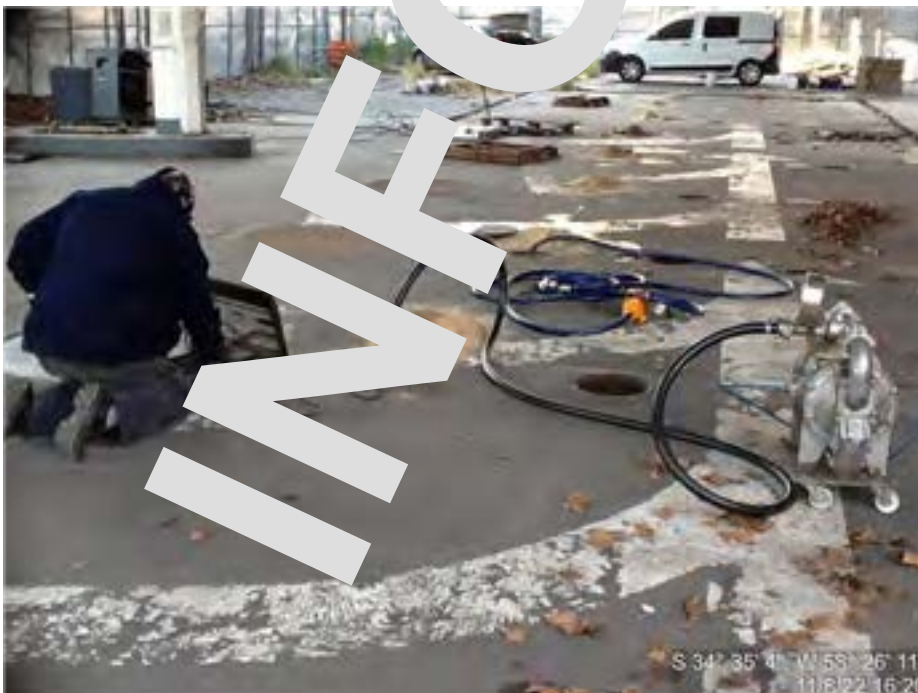
Nombre del adjunto	Tipo	Descripción	Nombre del archivo físico
IMG_1126.jpg	Foto Instalación	Pruebas de hermeticidad Tk7, 8 y 9	01857965.jpg

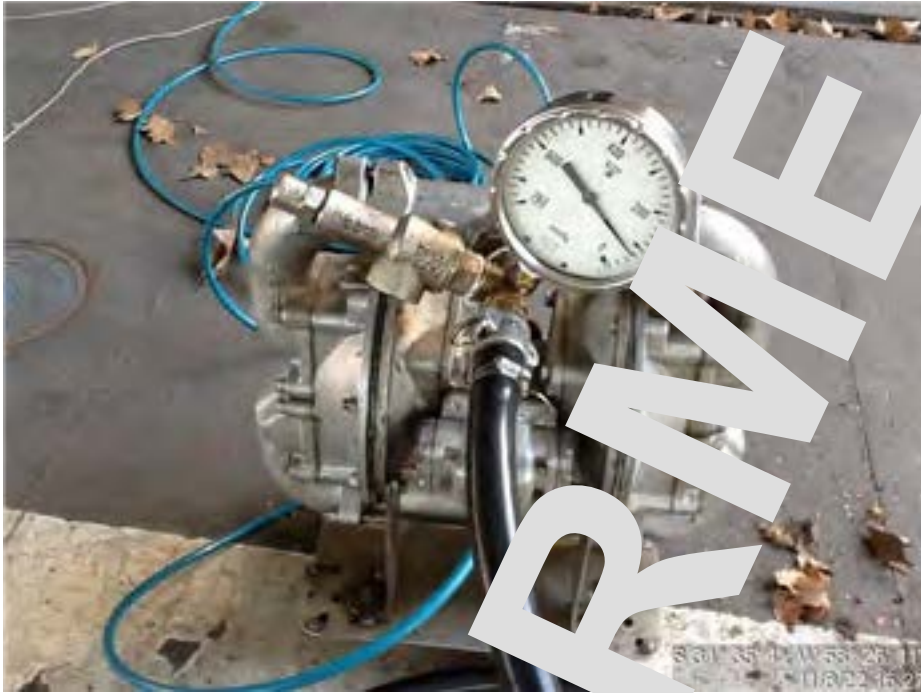
Nombre del adjunto	Tipo	Descripción	Nombre del archivo físico
IMG_1131.jpg	Foto Instalación	Pruebas de hermeticidad Tk7, 8 y 9	01857968.jpg

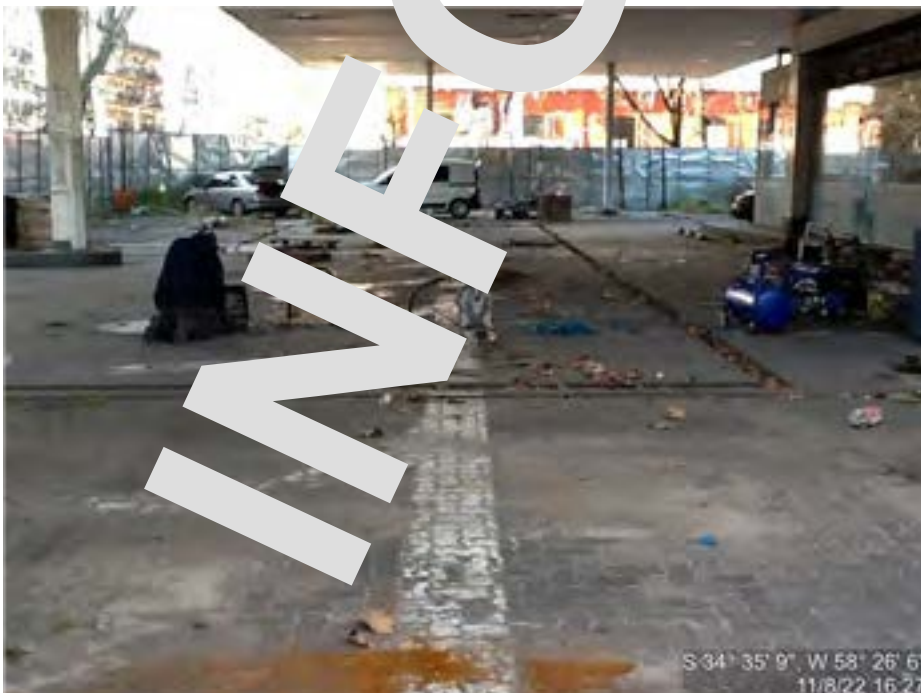
Nombre del adjunto	Tipo	Descripción	Nombre del archivo físico
IMG_1133.jpg	Foto Instalación	Pruebas de hermeticidad Tk7, 8 y 9	01857971.jpg

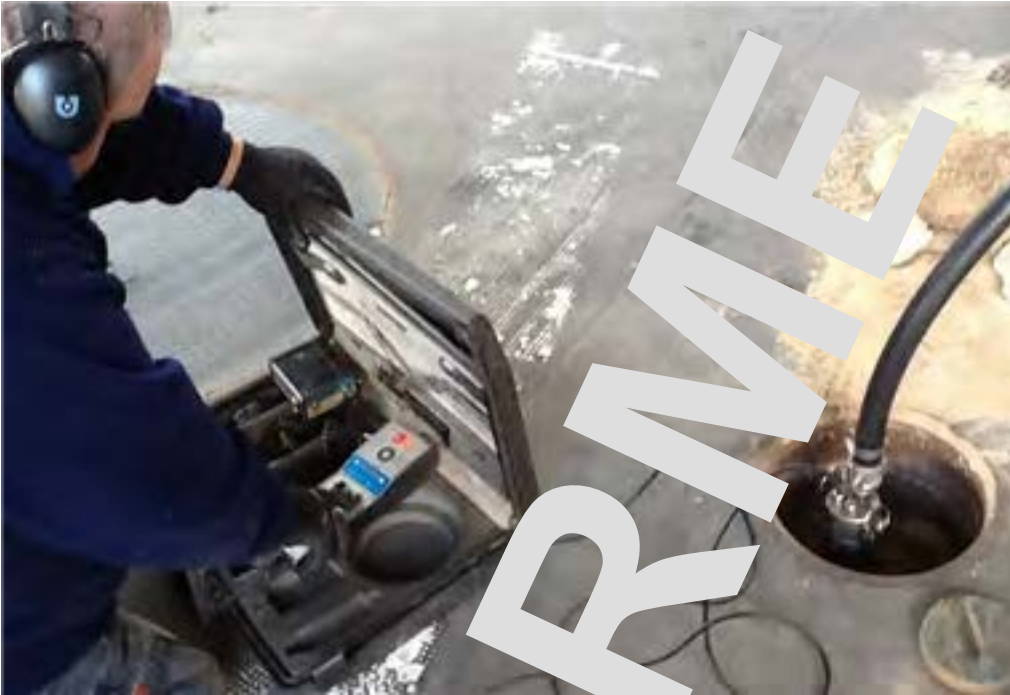
Nombre del adjunto	Tipo	Descripción	Nombre del archivo físico
IMG_1135.jpg	Foto Instalación	Pruebas de hermeticidad Tk10	01857980.jpg

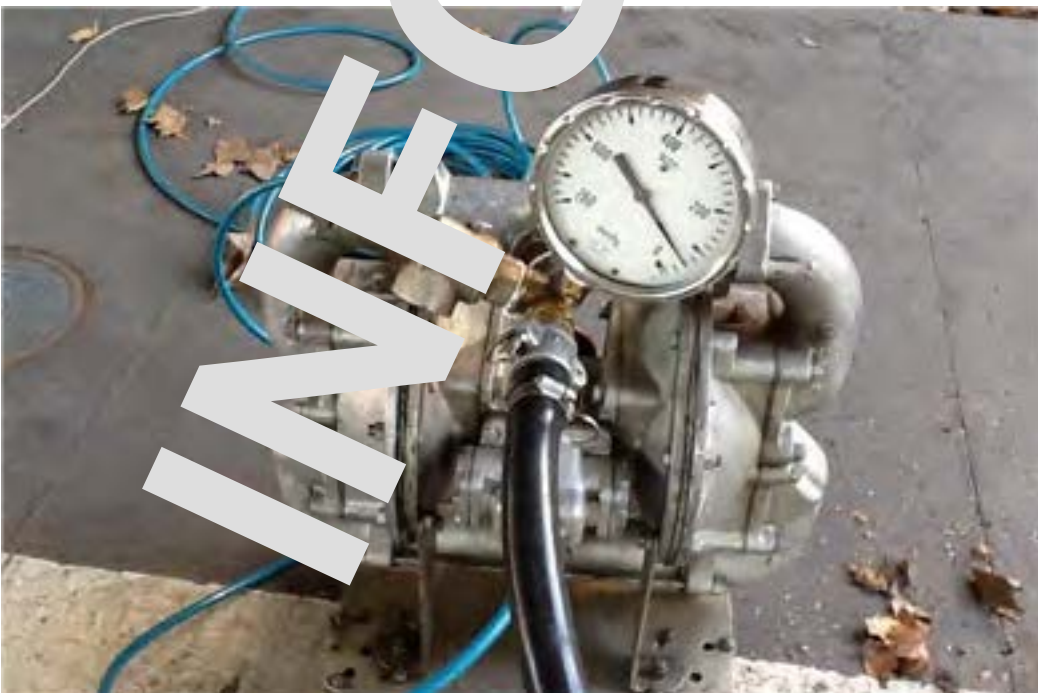
Nombre del adjunto	Tipo	Descripción	Nombre del archivo físico
IMG_1136.jpg	Foto Instalación	Pruebas de hermeticidad Tk10	01857984.jpg
