Nombre del Organismo Contratante	PLAYAS FERROVIARIAS DE BUENOS AIRES S.A.
CUIT:	30-71487054-4

PLIEGO DE BASES Y CONDICIONES PARTICULARES

El presente llamado tiene por objeto la contratación de un Operador In Situ (OIS) habilitado por APRA para la confección de un plan de extracción para recambio del sistema de almacenamiento subterráneo de hidrocarburos (SASH) de acuerdo con la Res. N° 326/APRA/2013 y sus anexos. El inmueble se encuentra ubicado en la Av. Juan B. Justo 1502 del barrio de Palermo, Ciudad Autónoma de Buenos Aires (en adelante, la "Adquisición" y/o la "Contratación").

Planta: EE.SS. DE FAZIO S.A.
Juan B. Justo 1502 – C.A.B.A.
Agosto 2022

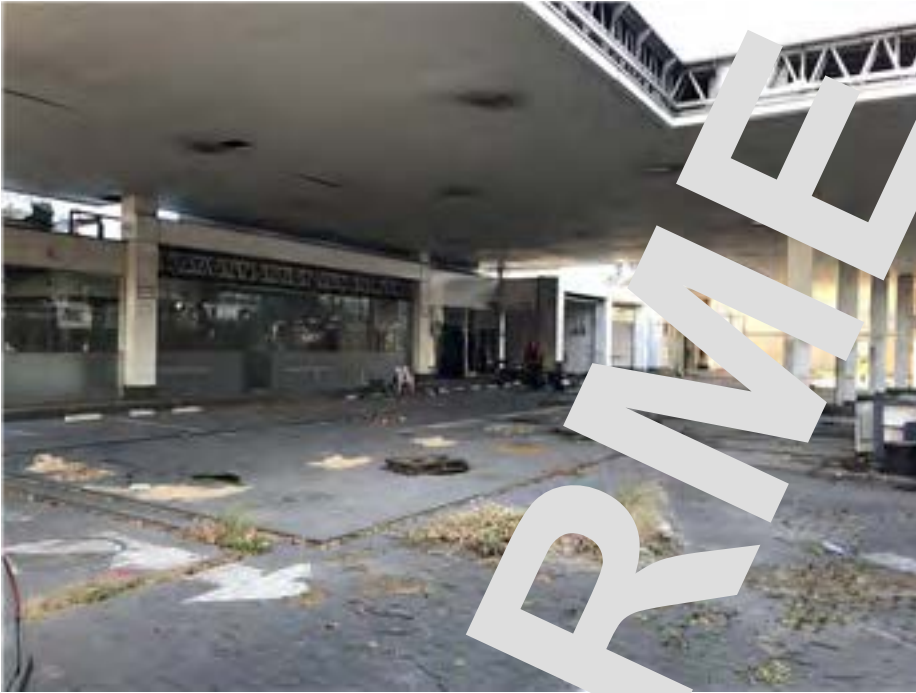
Nombre del adjunto	Tipo	Descripción	Nombre del archivo físico
IMG_3945.jpg	Foto Instalación	Vista general post-ensayos de hermeticidad	01857987.jpg

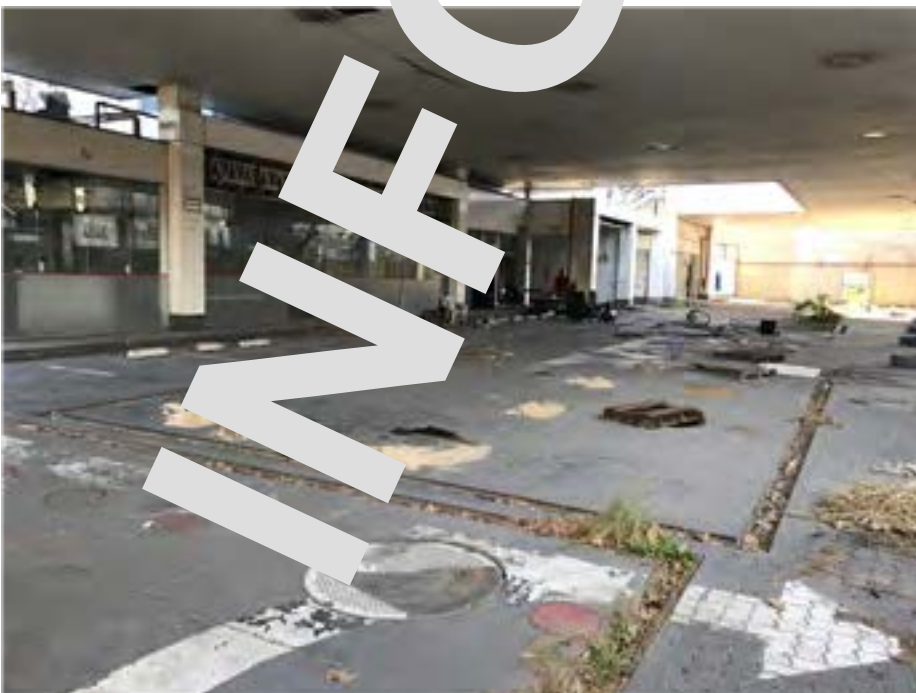
Nombre del adjunto	Tipo	Descripción	Nombre del archivo físico
IMG_3946.jpg	Foto Instalación	Vista general post-ensayos de hermeticidad	01857988.jpg

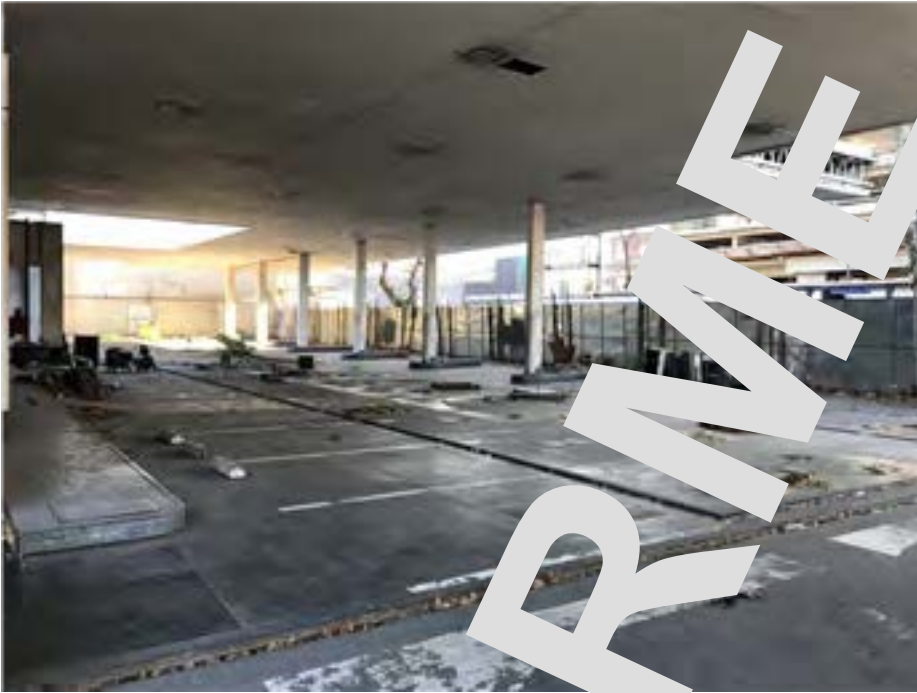
Nombre del adjunto	Tipo	Descripción	Nombre del archivo físico
IMG_3950.jpg	Foto Instalación	Vista general post-ensayos de hermeticidad	01857989.jpg

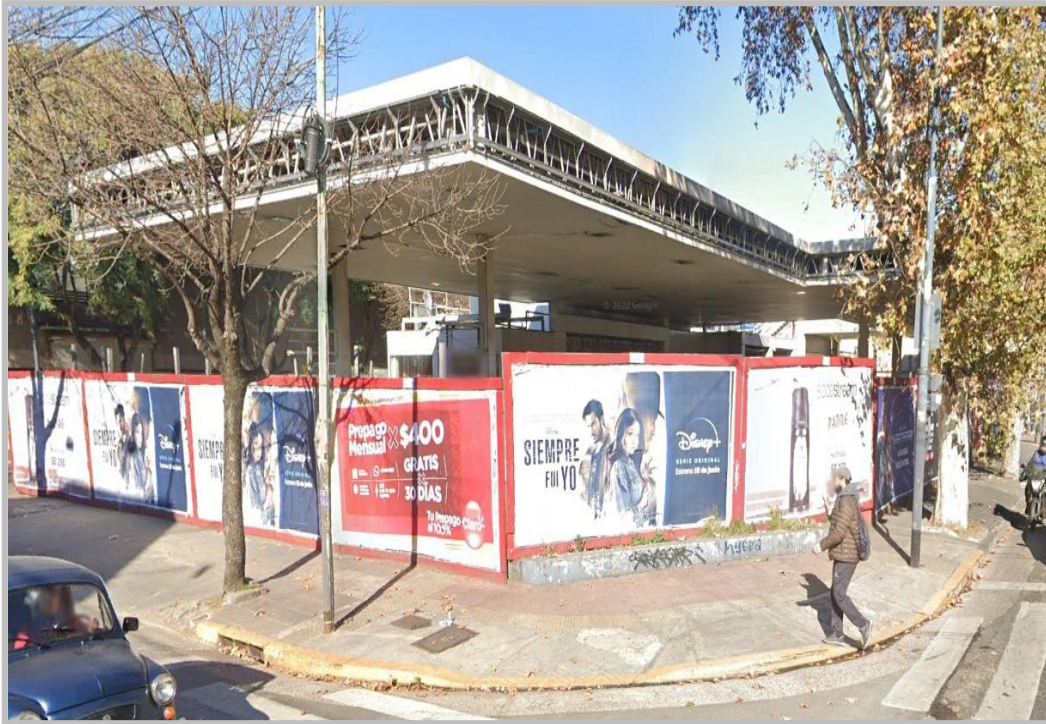
Ilustración 3: Vista actual de la ES

En el Sitio aún está instalado un Sistema de Almacenamiento de Combustibles Líquidos (SASH) formado por nueve tanques de almacenamiento y cinco islas para despacho de combustibles líquidos. Los tanques se encuentran inertizados desde 2019 con agua y sus bocas cementadas según los requerimientos de la Resolución 1102/04 de la Secretaría de Energía de Nación.

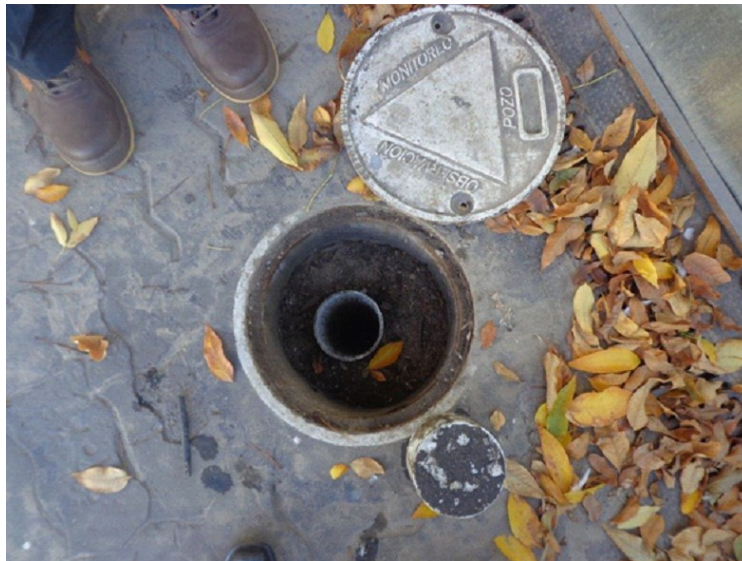
Freatímetro

Si bien en el Pliego Licitatorio se solicitaba el monitoreo de tres de ellas, fueron seleccionadas las cuatro vinculadas al Sistema de Almacenamiento Subterráneo de Hidrocarburos (SASH), identificadas con FG1; FG2; FG3 y FG4 según denominación que figura en la tapa de la cabeza de cada unidad. Un quinto freatímetro, ubicado fuera del área de SASH, fue considerado para control del freático y Fase Líquida No Acuosa (Plano 1).

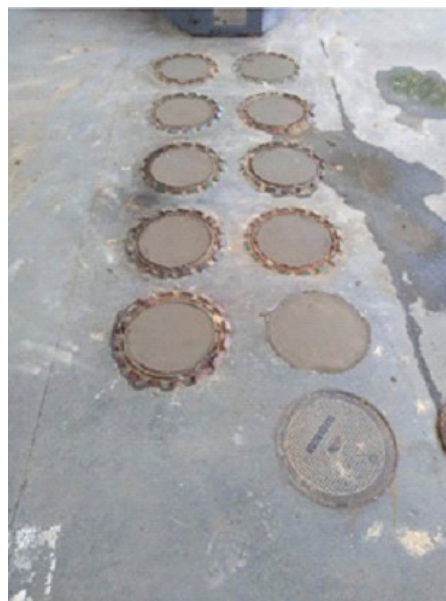
Bocas cegadas

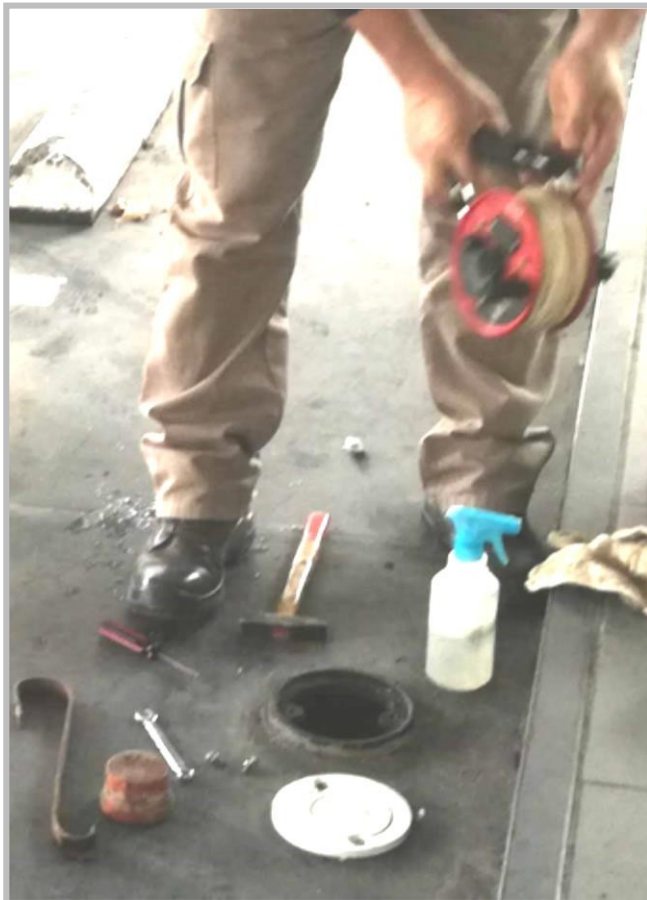
Ilustración 6: Medición de niveles freáticos

Se utilizó una sonda bifásica Solinst modelo 122 para la determinación de la posición del nivel freático y el espesor de la FLNA. Éste último no fue detectado desestimándose así la presencia de Fase Líquida No Acuosa y registrando la interfase aire/agua que corresponde a la posición del nivel freático. La inexistencia de FLNA también se corroboró en forma visual, mediante bailer transparente descartable, durante el desarrollo y muestreo del pozo.
